Inspección en aislamientos sintéticos

Inspection on polymeric insulators

*Gerardo Montoya**, *Ramiro Hernández*, *Isaías Ramírez*

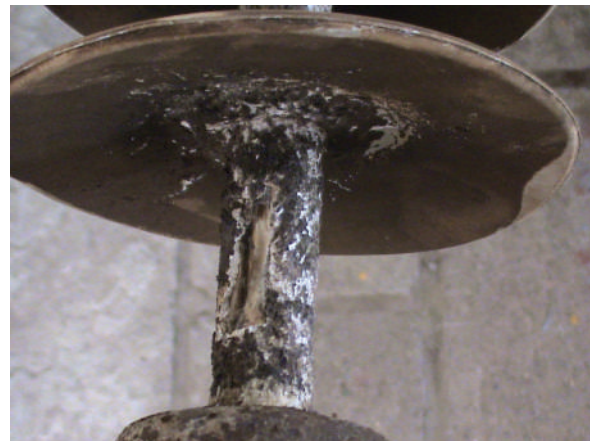
Figura 1 Daño en el aislador detectado con cámara corona.

Cuando la degradación del aislador es muy fuerte, el daño puede ser observado una vez que es revisado a nivel de piso. Tal es el caso del AS mostrado en la figura 1. Sin embargo, existen otras degradaciones como las mostradas en la figura 2, que no son tan fáciles de apreciar. Estas micro fracturas pueden desencadenar el fenómeno de hidrólisis, el cual consiste en la absorción de humedad por las pequeñas grietas desencadenando arborescencias eléctricas o químicas sobre el material aislante y generando su descomposición química. El problema de estos agrietamientos en la envoltura del aislador es que pueden convertirse en caminos conductores que se extienden a través del material hasta alcanzar el núcleo del aislador iniciándose un proceso de corrosión electrolítica de las fibras de vidrio en la barra debido a su menor resistencia al tracking y la erosión.

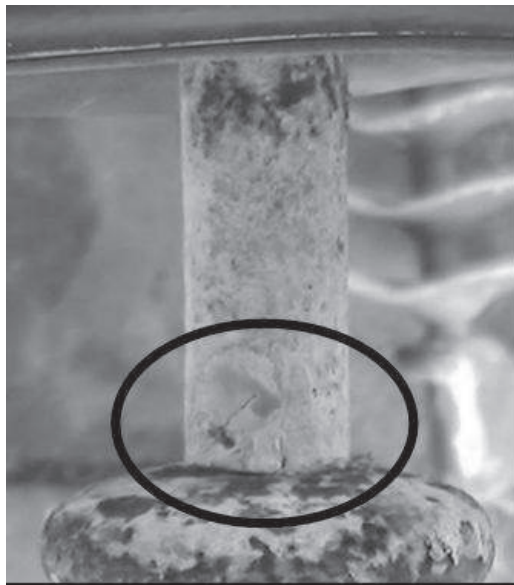
aisladores se le detectó una ligera grieta sobre la parte calcificada (figura 2a). Al momento de realizar un corte sobre la grieta (figura 2b) se observó el daño sobre la barra de fibra de vidrio del núcleo. Este daño es debido al estrés eléctrico ocasionado por la falta de anillo equipotencial. A simple vista este daño no es visible, y solamente se aprecia un color blanco del aislador el cual no siempre es indicativo de daño interno. Esto se comprobó al revisar otros aisladores con una capa blanca en su superficie la cual resultó ser contaminante de la región (cal) lo que le daba una apariencia blanquecina.

a) Grieta en aislador

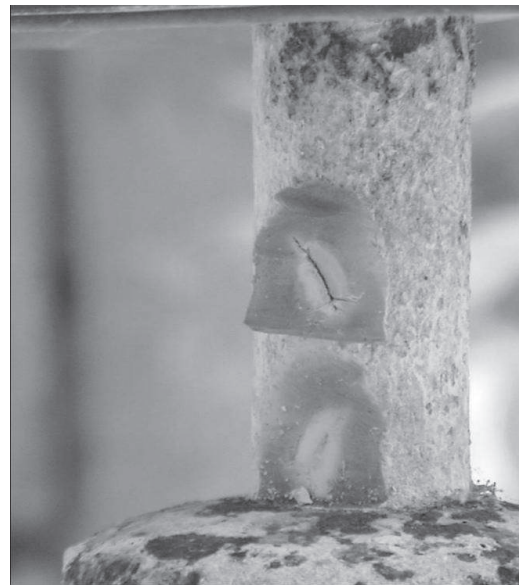
b) Ligero daño sobre el núcleo

Figura 2 Daño incipiente en el núcleo del aislador

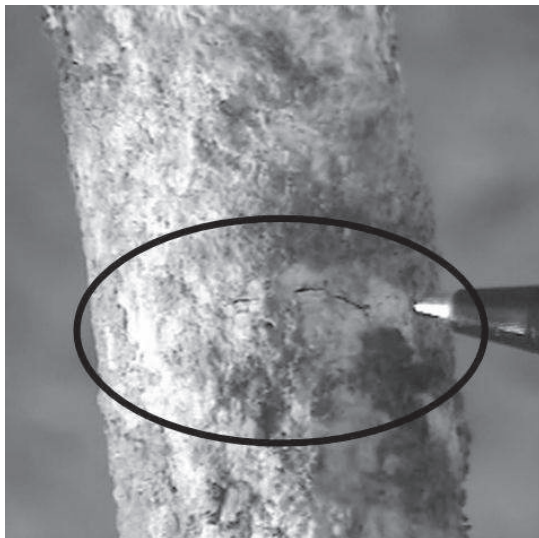
En la figura 3a se aprecia una grieta abajo del primer faldón del lado energizado. Esta grieta era más profunda por lo que se realizó un corte transversal a fin de verificar la profundidad de la corrosión electrolytica del núcleo (figura 3b).

a) Fisura en el aislador

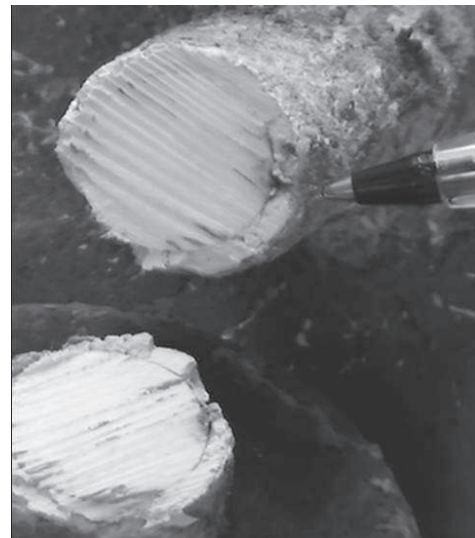
b) Corte transversal del aislador

Figura 3 Aislador con grieta en la envolvente

Como se puede apreciar, el daño en el núcleo es evidente. Es claro que el endurecimiento de la envolvente provocó la fractura de la misma dejando un camino para que la barra de fibra de vidrio fuera dañada por el medio ambiente. A fin de verificar la magnitud del daño en la barra de fibra de vidrio se decidió “pelar” la parte dañada y dejar al descubierto todo el daño que el núcleo pudiera tener. Se encontró que el daño longitudinal sobre el núcleo es mayor a 8 cm pasando por debajo incluso del primer faldón (figura 4).

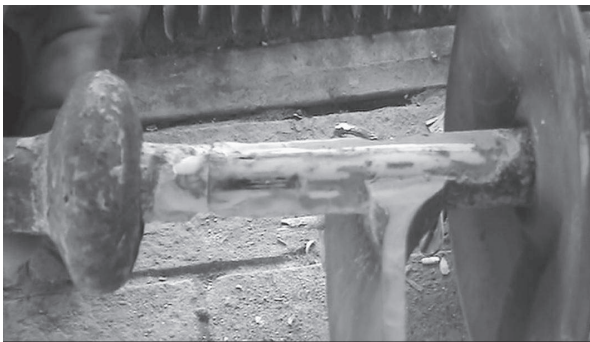
Figura 4 Degradación interna del núcleo

Con base en estas observaciones se puede asumir que basta un solo punto de inserción al núcleo para que el “encaminamiento” de la corrosión electrolítica del núcleo se incremente aun por debajo de la envolvente en buen estado. Es muy probable que la degradación del núcleo en estos dos aisladores haya sido similar al daño sufrido por el aislador que falló en junio de 2008.
