Análisis de falla de la mordaza plana de una prensa hidráulica

Failure analysis of a hydraulic press clamp

Edgar Alexander Ossa^{a}, Marco Aurelio Paniagua^b*

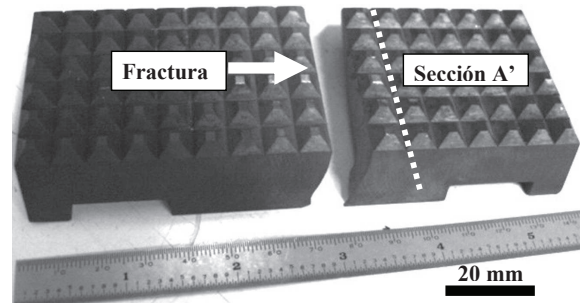
La figura 1 muestra la mordaza fracturada en dos partes tal como se recibió para el análisis. Las dos partes fracturadas ubicadas cerca del centro de la pieza se indican en la figura por una flecha.

Figura 1 Mordaza tal como se recibió para su estudio después de su fractura. La flecha indica las zonas fracturadas, mientras que las líneas punteadas indican la sección de corte utilizada para el análisis, ubicada a un diente de distancia de la superficie de fractura

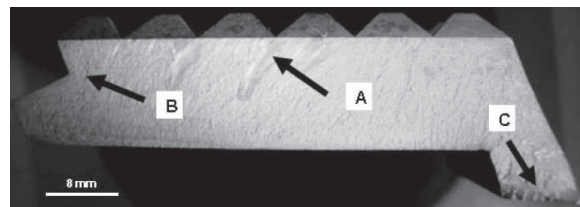
La figura 2 muestra la superficie de fractura de la mordaza, exhibiendo una superficie lisa. En esta superficie se pueden distinguir tres zonas indicadas en la figura como Zonas A, B y C. Estas zonas exhiben características importantes que merecen una atención mas detallada en los siguientes párrafos. La figura 3 muestra la zona A, en donde la flecha indica los puntos de inicio de crecimiento de grieta. Las grietas se encuentran orientadas hacia abajo y de derecha a izquierda, mostrando su dirección de crecimiento durante la fractura.

Figura 2 Superficie de fractura de la mordaza. Las letras A, B y C indican zonas con diferentes características fractográficas

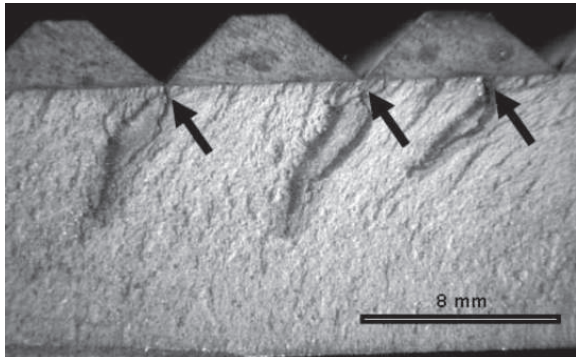
Figura 3 Superficie de fractura de la mordaza, Zona A. Las flechas indican los puntos de iniciación de las grietas

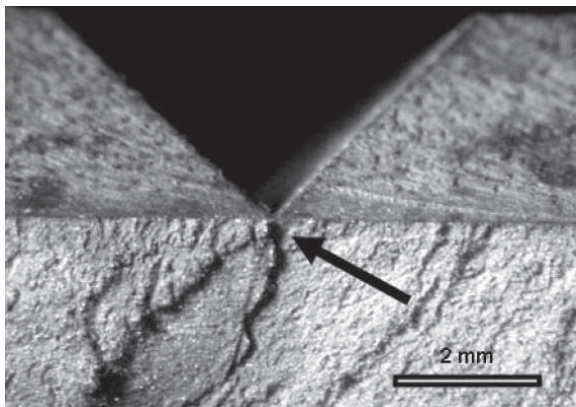
La figura 4, muestra el punto de iniciación de grieta ubicado entre dos de los dientes de la mordaza. Es importante notar que el ángulo entre dientes adyacentes es de aproximadamente 90° y sin ningún radio de transición entre uno y otro. Esta característica es bien conocida como un concentrador de esfuerzos que puede acelerar la falla del componente y reducir su vida útil [2].

Figura 4 Superficie de fractura de la mordaza. Sitio de inicio de grieta entre dos dientes adyacentes

Por tanto, se recomienda un re-diseño de la mordaza teniendo en cuenta radios de transición entre secciones, haciéndolas mas suaves y redondeadas

para minimizar la intensidad de los concentradores de esfuerzos. Investigadores como Neugebauer et al. [3] describieron los principales factores a considerar para el diseño de mordazas cuando se van a aplicar cargas axiales. También es importante realizar un control de calidad de los materiales antes (y después) de los procesos de manufactura para detectar la distribución y forma de los carburos y así evitar una subsecuente reducción de la vida útil del elemento.

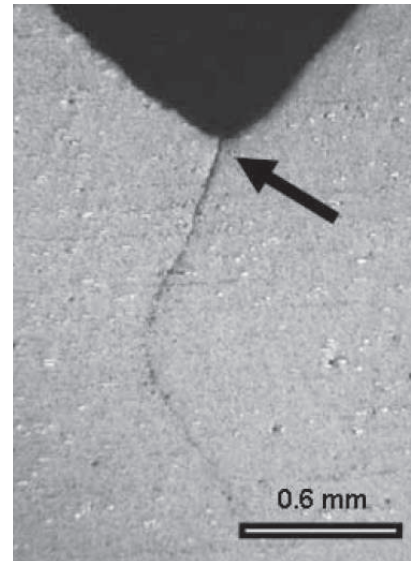
La figura 5 muestra una sección pulida de la mordaza ubicada a un diente de distancia de la superficie de fractura como se indica en la figura 1 por la sección A'. La grieta fue originada en el mismo

punto indicado en la figura 4, es decir, en el valle entre dientes incluso para zonas alejadas de la superficie de fractura. Esta es una indicación clara del efecto nocivo de los concentradores de esfuerzos sobre la integridad de la pieza. La figura 6 muestra la superficie de fractura en la zona B (ver Fig. 2), en donde la flecha indica una grieta creciendo de izquierda a derecha en una dirección horizontal desde la esquina de las dos secciones de la mordaza.

Figura 5 Sección A', zona A pulida (veáse Fig. 1). La flecha indica el sitio de iniciación de la grieta

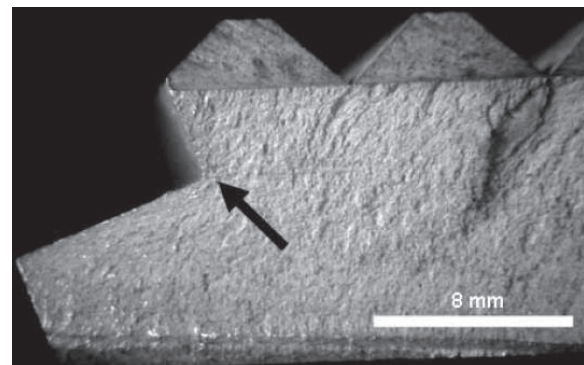
Figura 6 Superficie de fractura, zona B. La flecha indica hacia una grieta creciendo horizontalmente

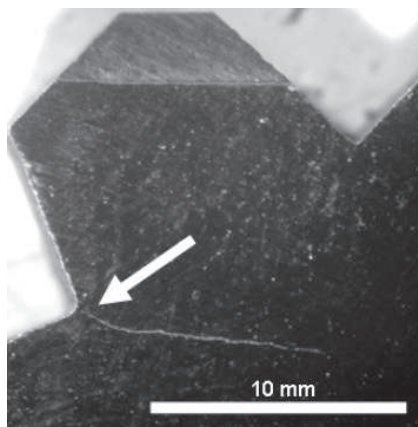
La figura 7 muestra una sección pulida de la zona B correspondiente a la sección de corte A' (ver Fig. 1), también mostrando una grieta creciendo desde la esquina. Una vez mas, es una indicación del efecto nocivo de los concentradores de esfuerzos debidos a cambios bruscos de sección.

Figura 7 Sección A', zona B pulida. La flecha indica una grieta creciendo similar a la figura 6

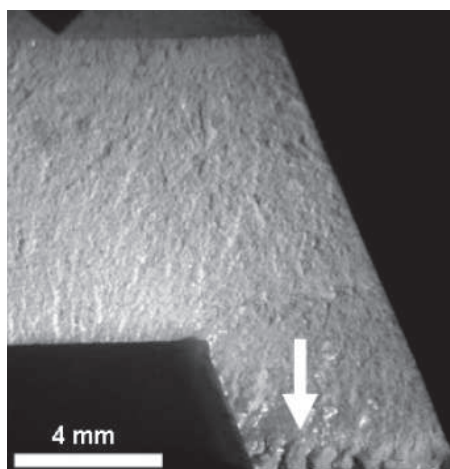
Las figuras 8 y 9 muestran la superficie de fractura en la zona C (ver Fig. 2), en ellas se observa la zona de fractura intergranular en donde finalizó la fractura de la mordaza. Este tipo de superficie de fractura es indicativo de crecimientos de grieta a alta velocidad.

Figura 8 Superficie de fractura, zona C. La flecha indica la zona de fractura intergranular

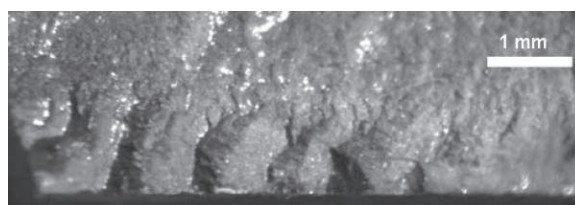
Figura 9 Superficie de fractura, zona C

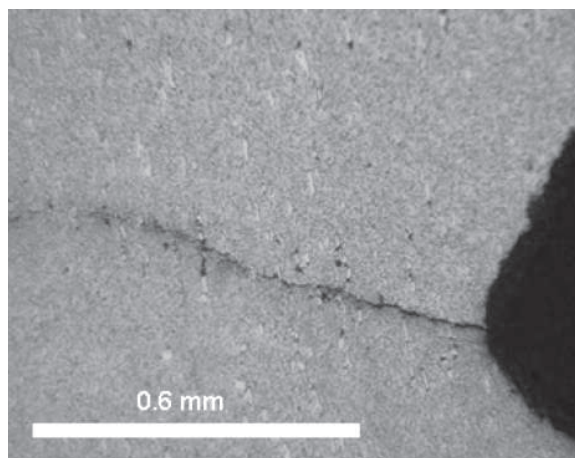
Figura 10 Superficie de fractura, zona A. Pulida y atacada con Nital 2%

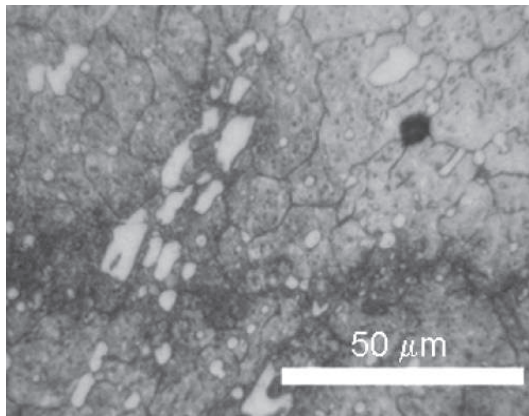
Para realizar un análisis metalográfico de la mordaza fallada se obtuvieron dos especímenes diferentes, uno de la sección fracturada y otro ubicado a un diente de distancia de la zona fracturada, como se indica en la Sección A' de la figura 1. Los especímenes fueron pulidos y atacados químicamente con el reactivo Nital al 2%. La figura 10 muestra el espécimen atacado de la sección A', correspondiente a la misma región mostrada en la figura 5 en estado pulido. Note que en esta figura se aprecian grupos de carburos alineados, distribuidos en una dirección perpendicular a la dirección de crecimiento de la grieta. La figura 11 muestra la microestructura constituida por carburos primarios aleados alineados (color blanco), en una matriz de martensita revenida con carburos secundarios.

Figura 11 Superficie de fractura, zona A. Microestructura compuesta por carburos primarios en una matriz de martensita revenida y carburos secundarios

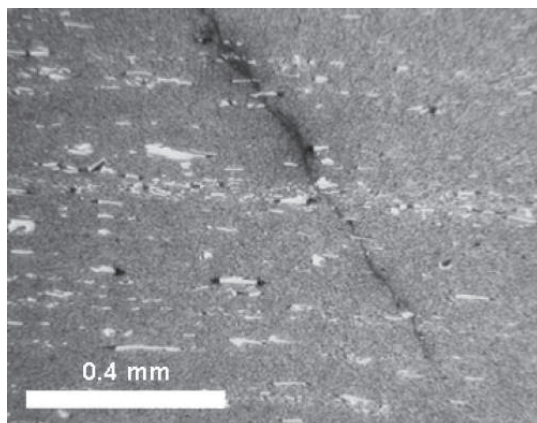
La figura 12 muestra el espécimen pulido y atacado cerca de la superficie de fractura. La figura muestra una grieta creciendo en dirección diagonal a la orientación de los carburos primarios.

Figura 12 Sección A' mostrando la grieta y grupos de carburos primarios

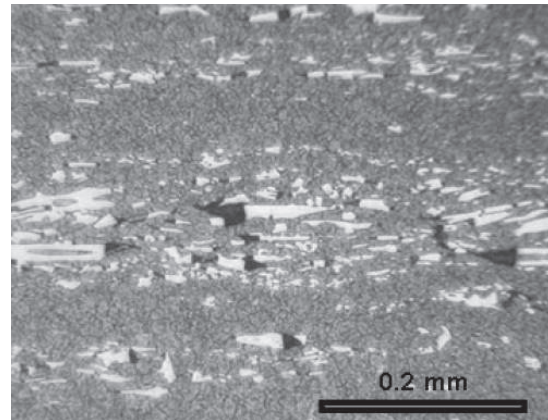
La figura 13 muestra la microestructura en la cual los carburos primarios forman grupos con orientación preferencial horizontal. También vale la pena notar la forma aplanada y angular de estos carburos. Esta forma de los carburos genera concentración de esfuerzos, que unido a los concen-

tradores de esfuerzos entre dientes antes mencionados, pueden acelerar la fractura de la mordaza.

Figura 13 Sección A'. Grupos de carburos planos y angulares
