## **Reparación por soldadura de tapas, agrietadas, de hierro fundido**

Se presenta la tecnología de reparación por soldadura de una tapa de hierro fundido de un cilindro secador de una planta papelera. Se muestran los resultados de la caracterización del metal base; se discute acerca de la posible causa raíz que provocó la aparición de las grietas en una reparación previa; se fundamentan las decisiones tomadas para encaminar el proceso de reacondicionamiento de la tapa.

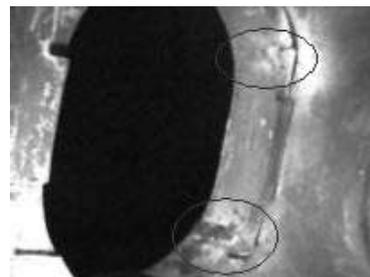
Se pudo conocer que la tapa había sufrido al menos una intervención, pero no había ningún informe o registro de ésta (no se sabía con precisión quién fue el soldador que realizó el trabajo, el régimen que utilizó o el metal que depositó). No se conocía con exactitud quién había dirigido el trabajo de intervención o quienes habían inspeccionado, previo o posterior al trabajo, la integridad de la tapa. Sin embargo no existía duda de la intervención, pues los cordones estaban ahí y se apreciaban con claridad tal y como se presenta en la figura 1.

**Figura 1** Reparaciones previas, realizadas por personal de la planta, en la apertura de visita, de la tapa del cilindro secador

- Malas condiciones para la realización de la reparación, impuestas por el personal de la planta (no se podía desarmar el secador y sacar la tapa) que provocaron que el trabajo sobre la tapa se realizara con esta pretensionada, debido al peso del cilindro (este no se pudo colgar debido a que había que girarlo para acomodar el trabajo a posición plana u horizontal), lo que aumento los esfuerzos durante el proceso de reparación.

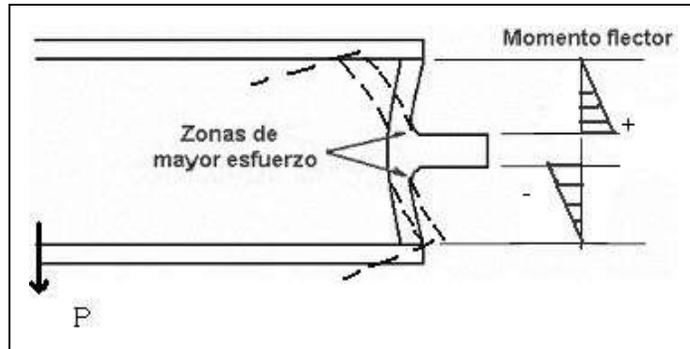
Al analizar las condiciones de trabajo del cilindro y el sitio donde se realizaron las intervenciones y donde, además, subsistían las grietas, se definió como posible causa raíz de la aparición de estas la fatiga mecánica. En el sitio donde aparecieron las grietas es donde precisamente son mayores las tensiones de tracción (debidas a la presión interior más el efecto de flexión provocado por el peso del cilindro) durante parte de la revolución del cilindro (figura 2).

**Figura 2** Esquema de la deformación de la tapa producto de las cargas de trabajo

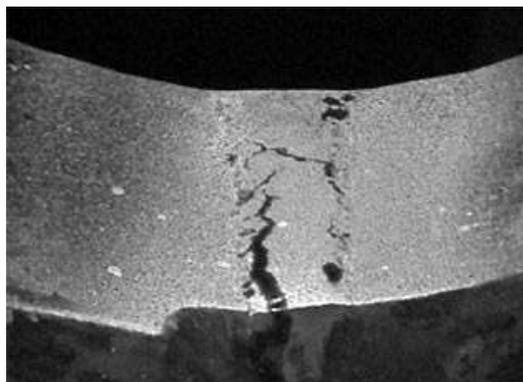
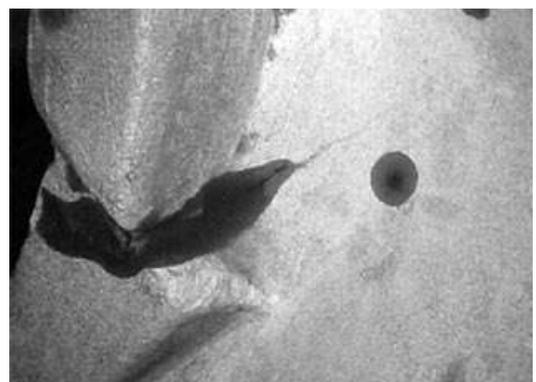
La inspección se realizó por el método visual y aplicando líquidos penetrantes. El resultado de la inspección arrojó la presencia de grietas tanto en la zona afectada térmicamente (ZAT) como en la zona fundida (ZF) de la reparación vieja, se comprobó además la presencia de una grieta que se propagaba hacia la pared de la tapa tal y como se aprecia en la figura 3.

**Figura 3** Grietas detectadas durante la inspección de la tapa

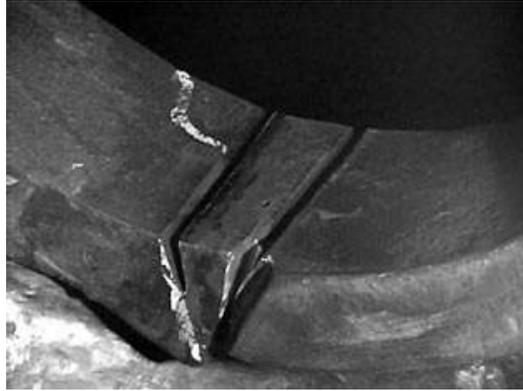
La remoción del metal se realizó en forma de una cuña, abarcando más allá de la ZAT, tal y como se presenta en la figura 4.

**Figura 4** Remoción del metal de la tapa en la reparación previa

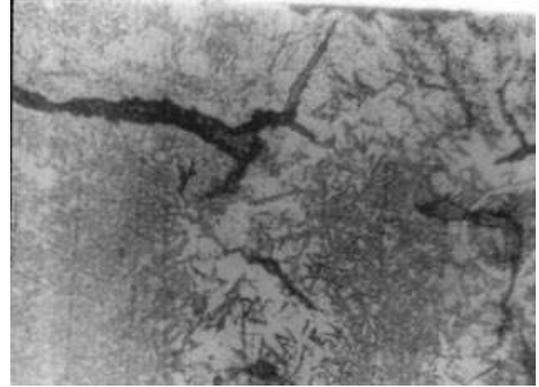
La observación se realizó en un microscopio óptico-metalográfico del tipo NEOPHOT 32, se eligió la ZAT por su importancia con vistas a una posible reparación y se pudo observar la existencia de agujas de martensita, tal y como muestra la figura 5.

**Figura 5** Estructura de grafito laminar y matriz perlítica donde se aprecia la existencia de agujas de martensita a 450x

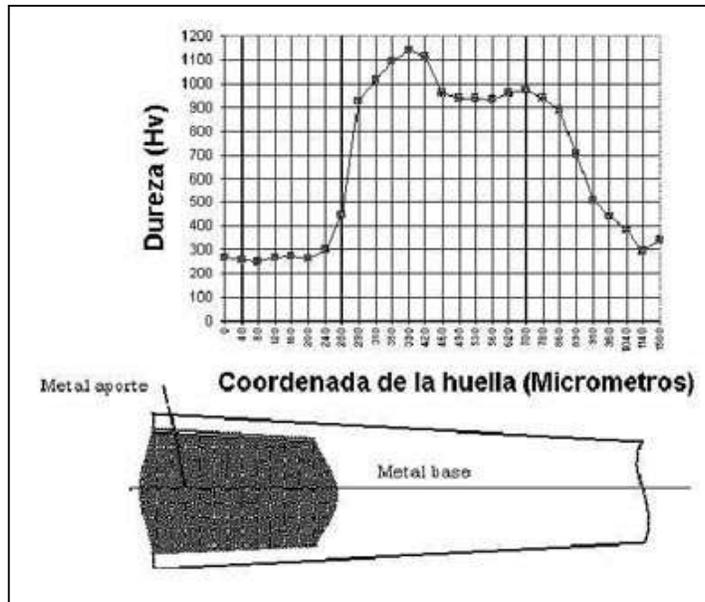
**Figura 6** Perfil de microdureza de la sección de metal removida

- Régimen de soldadura inadecuado, lo que se evidencia por la formación de estructuras muy duras en la ZAT de los cordones depositados durante la reparación, mostrado en el perfil de dureza, donde se aprecia una zona de muy alta dureza (por encima de los 950 Hv) aledaña al cordón de soldadura (ZAT) y de una longitud aproximada de 570  $\mu\text{m}$ .

Durante el biselado se debe eliminar todo el metal depositado en la reparación ejecutada anteriormente y también el metal base afectado térmicamente (el perfil de microdureza que se realiza a la reparación previa, si existe, permite determinar las dimensiones de la ZAT y por tanto del metal por remover).

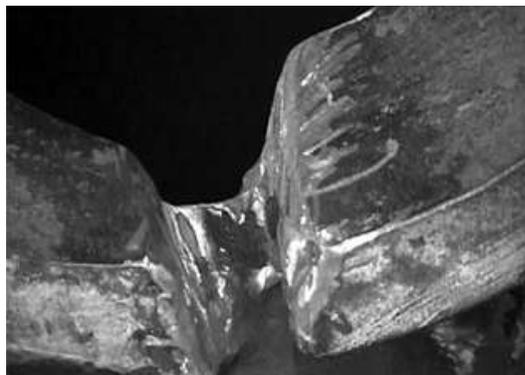
**Figura 7** Bisel de la tapa en el borde de refuerzo de la abertura de visita

La grieta se bisela (figura 7) empleando preferiblemente disco abrasivo de corte y desbaste (se evita el empleo de alguno de los métodos que realizan el corte a partir de la acción de una fuente de calor sobre la tapa), de este modo se evita que el calor provoque tensionamiento en la tapa. El bisel no debe tener cantos agudos (todos los cantos deben estar redondeados de modo que no actúen como concentradores de tensiones).
