DOBLE CALZADA LAS PALMAS: DEFICIENCIAS TÉCNICAS Y ACCIDENTALIDAD

Mario Santiago Hernández Arango *

MSc. Ingeniero Civil
Facultad de Ingeniería
Universidad de Antioquia

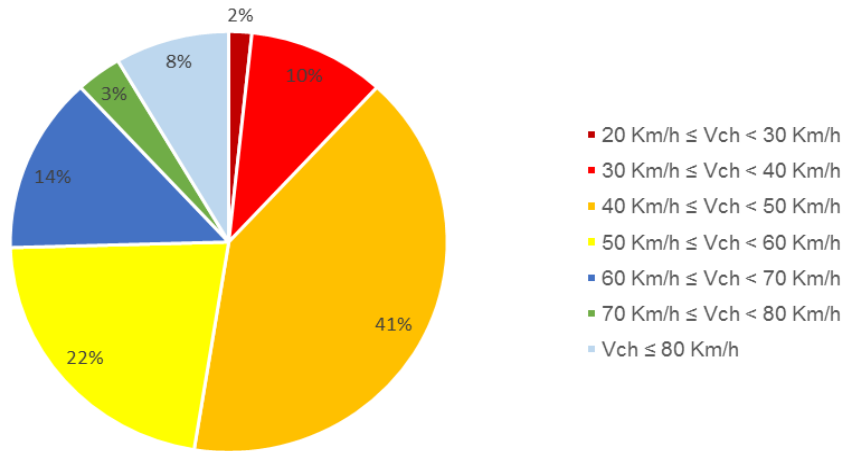
Figura 1. Rango de las velocidades específicas del tramo circular de las curvas horizontales de la Calzada Occidental (Sentido Medellín – Rionegro)
Fuente: Elaboración propia

Solamente el 8% de los tramos circulares y el 10% de los tramos espirales de las curvas horizontales de la Calzada Occidental (sentido Medellín – Rionegro) cumplen con la condición de velocidad específica exigida (80 Km/h). Análogamente, sólo el 11% de los tramos circulares y el 7% de los tramos espirales de la Calzada Oriental (sentido Rionegro – Medellín) cumplen con la condición señalada. En otras palabras, solamente el 10% de los elementos circulares y espirales de las curvas horizontales de las calzadas pueden recorrerse a la velocidad máxima que supuestamente debería garantizar el alineamiento, con un agravante adicional: los vehículos aumentan considerablemente su velocidad en los tramos rectos (entretangencias) de la vía, lo cual es potenciado por la falta de homogeneidad en las características geométricas de varias curvas consecutivas evidenciada en el diseño, originando velocidades de operación que sobrepasan la velocidad específica de las curvas con menores dimensiones, aumentando considerablemente el riesgo de accidentalidad del usuario, como puede evidenciarse en la siguiente gráfica.

La Doble Calzada las Palmas requiere una evaluación e intervención inmediata bajo los lineamientos del Manual de Diseño Geométrico de Carreteras actual (versión 2008). Es momento de dejar de disimular las deficiencias técnicas con estrategias de señalización y medidas de coerción, y garantizar la velocidad de diseño que por normatividad corresponde a la vía. Es necesario que los usuarios exijan las condiciones adecuadas para una circulación segura en la vía. No existe inversión que pueda compararse con la pérdida de una vida más. Queda abierta la invitación para los demás profesionales, porque la vía requiere un análisis técnico a profundidad para que no siga ocasionando los accidentes y fatalidades que ha venido acumulando desde que empezó a operar.

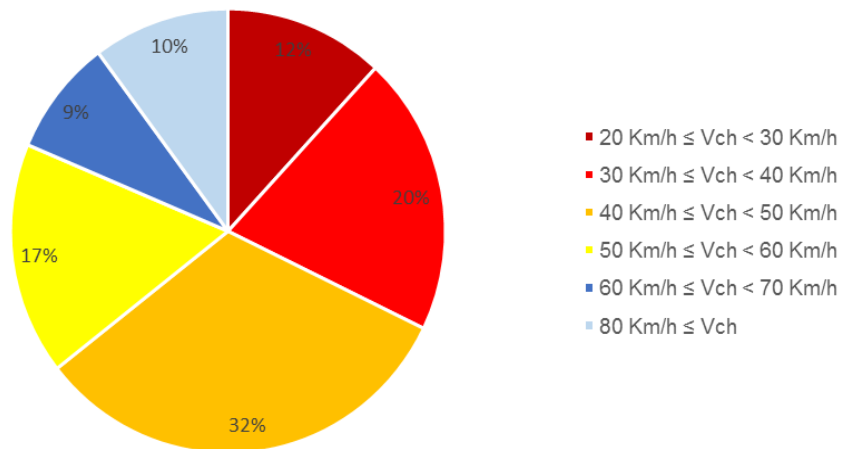
Figura 2. Rango de las velocidades específicas del tramo espiral de las curvas horizontales de la Calzada Occidental (Sentido Medellín – Rionegro)
Fuente: Elaboración propia

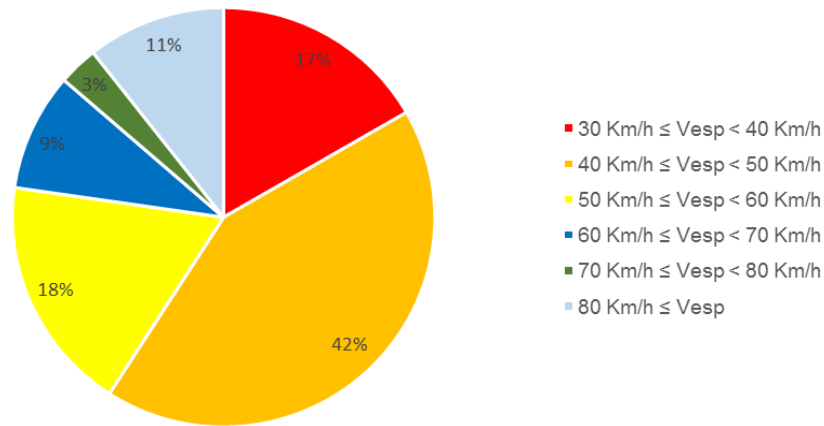
Figura 3. Rango de las velocidades específicas del tramo circular de las curvas horizontales de la Calzada Oriental (Sentido Rionegro - Medellín)
Fuente: Elaboración propia

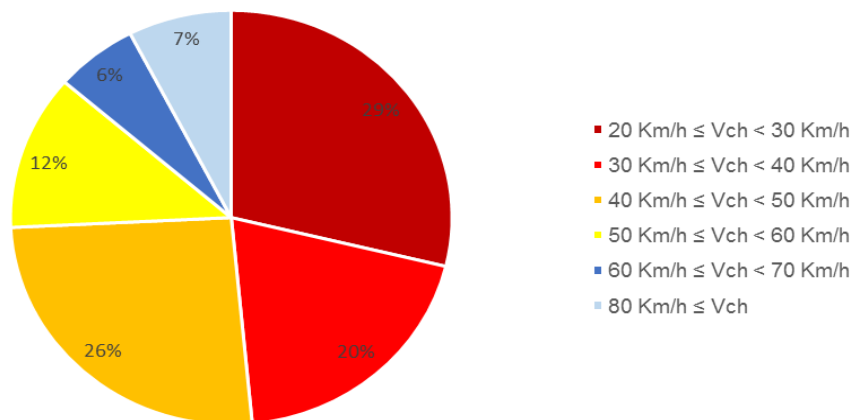
Figura 4. Rango de las velocidades específicas del tramo espiral de las curvas horizontales de la Calzada Occidental (Sentido Medellín – Rionegro)
Fuente: Elaboración propia

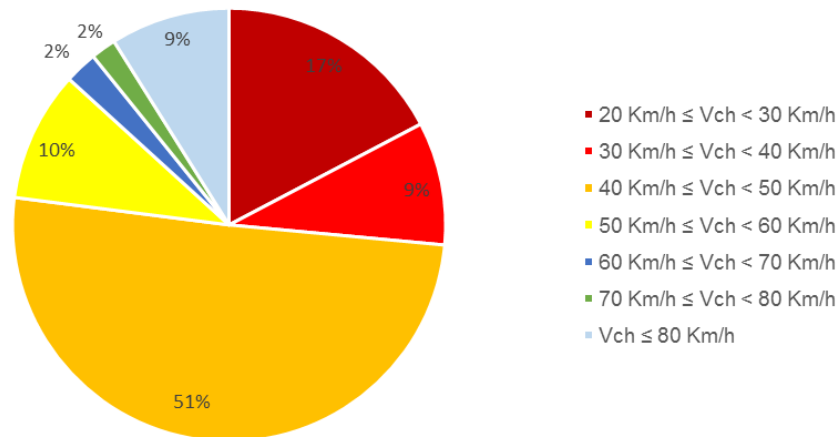
Figura 5. Accidentalidad en zonas aledañas a las curvas horizontales en función del rango de velocidades específicas del tramo circulas de la Calzada Occidental, años 2010 a 2013 (Sentido Medellín – Rionegro)
Fuente: Elaboración propia¹

Fueron evaluados 370 accidentes viales entre los años 2010 y 2013 en la Calzada Occidental (Sentido Medellín – Rionegro), de los cuales el 77% ocurrieron en los tramos conformados por curvas horizontales con velocidades específicas inferiores a 50 Km/h, en contraste con la velocidad mínima de 80 Km/h exigida por la normatividad. Los números son contundentes y, considerando que el alcance de este artículo no llega a un detalle estadístico que correlacione contundentemente las deficiencias geométricas del diseño horizontal con la accidentalidad, puede concluirse que la explicación de los altos niveles de accidentalidad de La Doble Calzada Las Palmas trasciende a la recurrente y mal empleada expresión del “exceso de velocidad”.
