ANÁLISIS FRACTOGRÁFICO DE ESTRUCTURA SOLDADA FABRICADA EN ALUMINIO DE ALTA RESISTENCIA

Felipe Santa^{1,2}, Santiago Maya¹, Sebastián Ospina¹, Santiago Aristizábal¹, Oscar Mejía¹, Paula Cortés¹, Jorge Giraldo¹*

1: Grupo de Soldadura. Universidad Nacional de Colombia Sede Medellín. Medellín, Colombia

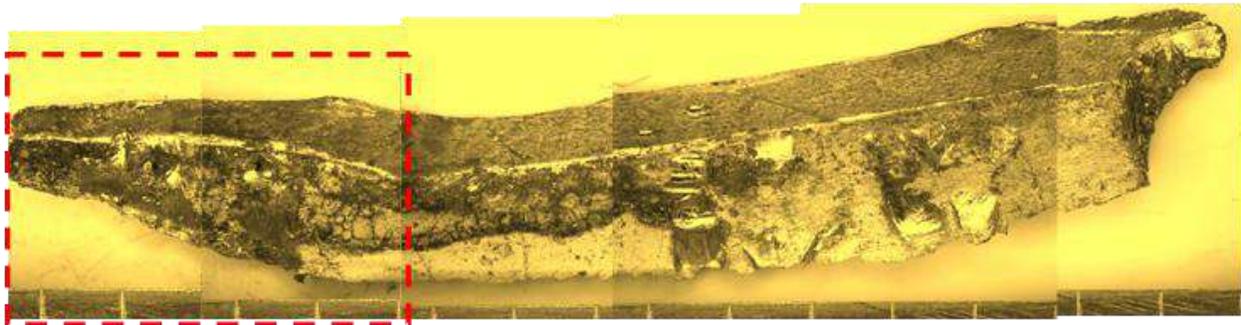
En la Figura 1 se observa el aspecto general de la muestra extraída de la superficie de fractura de la estructura soldada. En la zona resaltada se encuentra el material fundido que se muestra en detalle en la Figura 2. En la zona del metal fundido donde inició la falla se observan poros (identificados como P) con grietas avanzando entre ellos. En el material base se observan líneas de playa (líneas paralelas identificadas como F en la Figura 2) que indican que la falla se propagó perpendicular a ellas como indica la flecha horizontal en la misma figura.

Figura 1. Aspecto general de la superficie de falla extraída de la estructura.

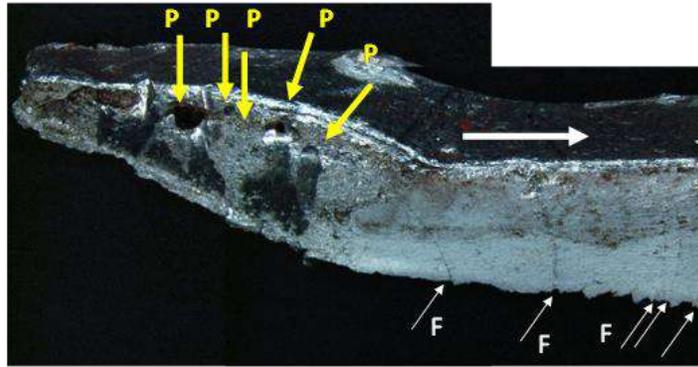
Figura 2. Detalle de discontinuidades encontradas en la superficie de falla.

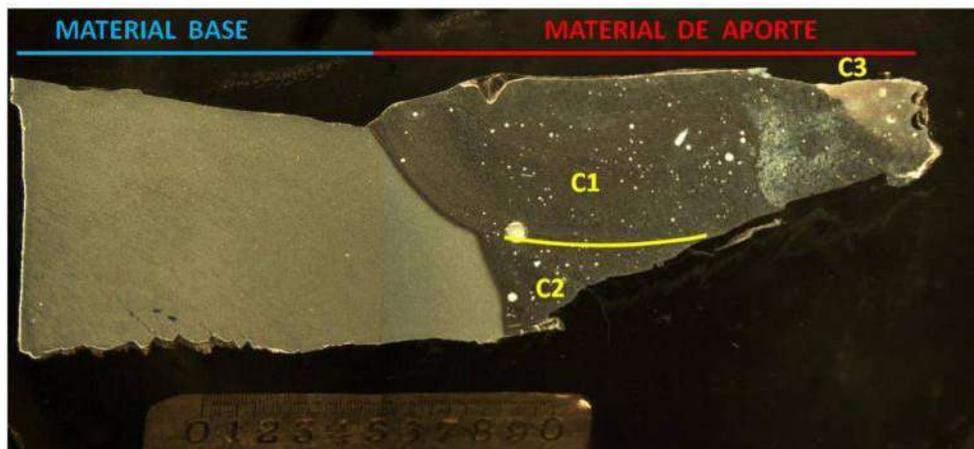
En la Figura 3 se muestra un detalle de la sección metalográfica de la superficie de falla donde el ataque químico reveló los materiales base y fundido. En este último, se alcanzan a distinguir tres cordones de soldadura (C1, C2 y C3). La primera característica importante es que se observan poros uniformemente distribuidos y de diferentes tamaños en la soldadura. Este tipo de porosidades pueden generarse por una mala limpieza de la zona de aplicación de soldadura, por la hidratación de la capa de óxido de metal o por un charco de soldadura mal protegido con un flujo gas turbulento.

Figura 3. Sección transversal de la superficie fracturada.

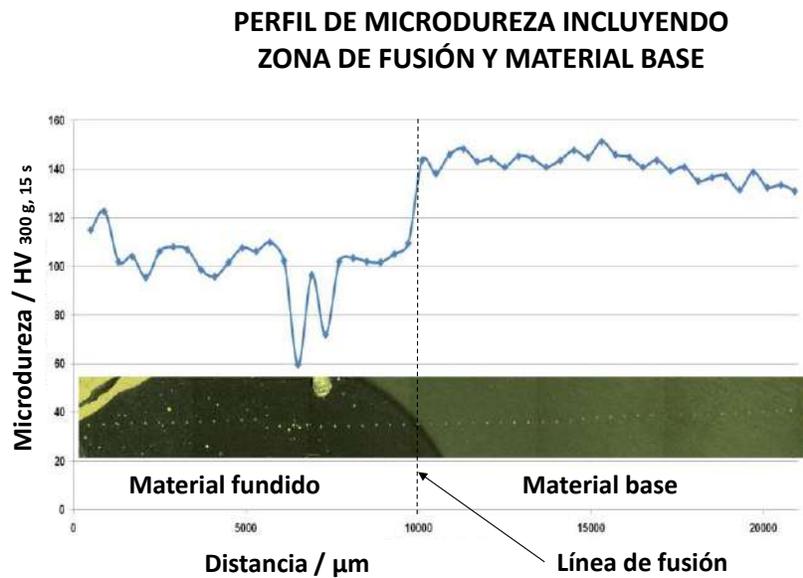
La Figura 4 muestra un perfil de microdureza medido sobre la sección metalográfica. Allí se observa que el metal fundido tiene una dureza inferior a la del material base. Adicionalmente la dureza del material base en la zona afectada térmicamente (ZAT) es inferior a la dureza del material medida en una zona alejada de la soldadura (170 HV). Los resultados anteriores indican que el ciclo térmico de la soldadura induce una zona de baja resistencia en el metal fundido y en la ZAT.

Figura 4. Perfil de microdureza en la sección transversal de la falla.

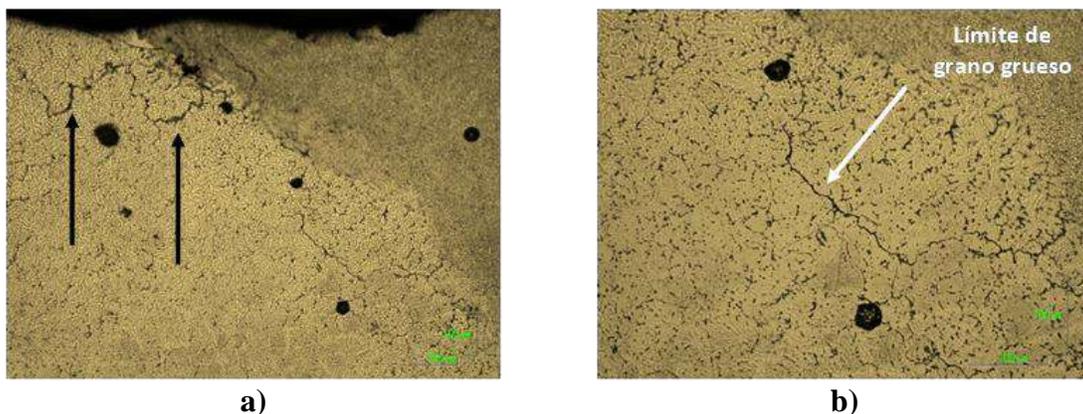
La Figura 5 muestra un acercamiento a la zona límite entre los cordones C1 y C3. Allí se observaron grietas en la frontera entre cordones (ver flechas en Figura 5a) y en la Figura 5b se aprecian dendritas del tipo equiaxial así como microsegregación a los límites interdendríticos, esto se conoce en la literatura como límite de grano grueso [1,2]. Este tipo de defectos se han reportado como defectos asociados con agrietamiento en caliente [1,2].

Figura 5. Microestructura y grietas en el material fundido. a) Grietas entre cordones, b) detalle de las grietas.

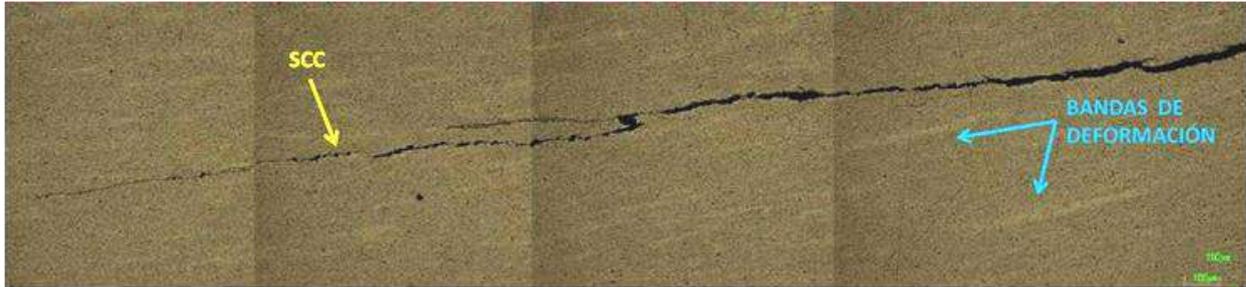
En la Figura 6 se observa la grieta avanzando en el material base. Allí se observa la dirección de laminación y un detalle de la microestructura que revela un tamaño de grano fino; las micrografías fueron tomadas en el material base en una zona alejada (unos 10 mm) de la línea de fusión. La grieta avanza en la misma dirección de las bandas de deformación y se observan también desprendimientos localizados con picaduras en la punta de la grieta. Este tipo de propagación preferencial en la dirección de laminación se ha reportado como fallas por SCC de

esta aleación incluso en ambientes que normalmente se consideran no agresivos, como el vapor de agua [4].

Figura 6. Microestructura y grietas en el material base.

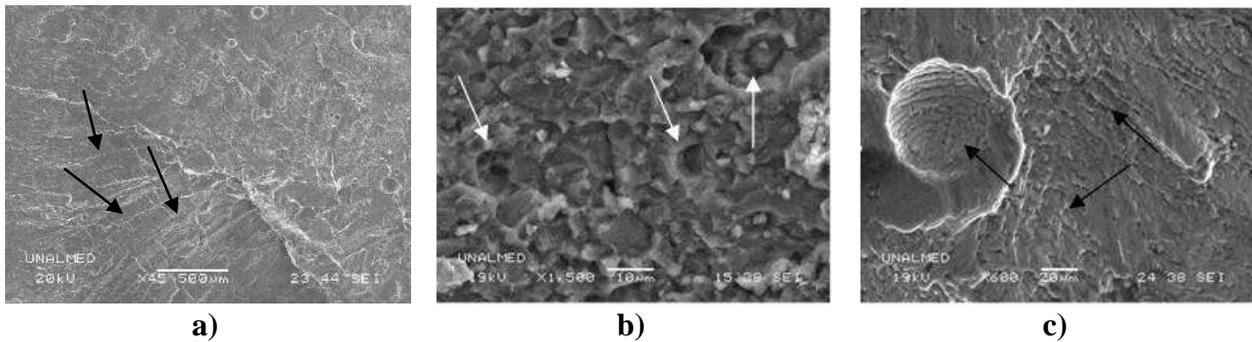
La Figura 7 muestra el aspecto de las superficies de fractura en el MEB. La Figura 7a muestra líneas típicas de grietas que se propagan por fatiga en el material base mientras que la Figuras 7b muestra fallas por clivaje y fractura intergranular indicativos en ambos casos, de un comportamiento frágil. En la Figura 7b también se observan productos de corrosión en la superficie de fractura, identificados como partículas brillantes [5], y límites de grano (mostrados por las flechas en las figura) lo cual reafirma que en algunas zonas el tipo de fractura fue intergranular. Por otro lado, la Figura 7c muestra el aspecto de la falla en el metal fundido. El tipo de falla interdendrítico es típico de fallas por agrietamiento en caliente por solidificación.

Figura 7. Superficies de fractura observadas en MEB. A) Marcas de fatiga en metal base, b) falla intergranular y productos de corrosión, c) falla interdendrítica.
