## IDENTIFICACIÓN DE MECANISMOS DE DESGASTE EN RIELES DE VÍA COMERCIAL DEL METRO DE MEDELLÍN

Guillermo Idárraga<sup>\*1</sup>, Juan Camilo Sánchez<sup>1</sup>, Juan Felipe Santa<sup>1,2</sup>, Alejandro Toro<sup>1</sup>

<sup>1</sup>Grupo de Tribología y Superficies, Universidad Nacional de Colombia. Medellín, Colombia.

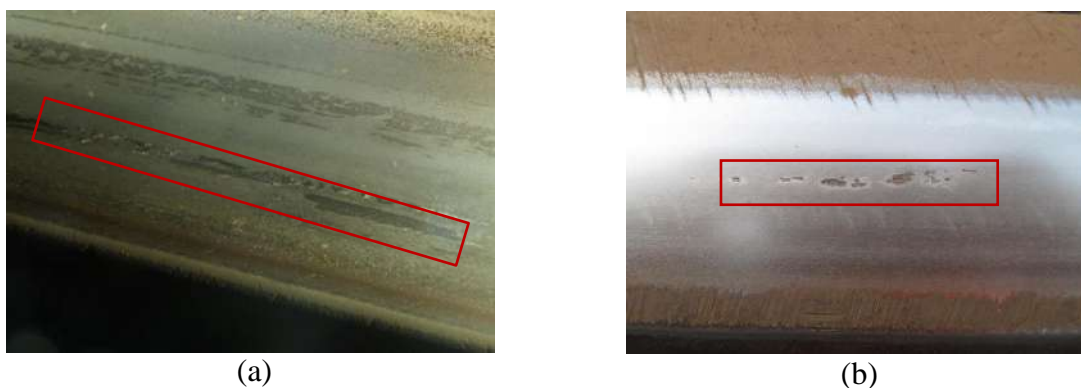
Debido a las altas cargas típicas de estos sistemas, los materiales experimentan una fuerza de tracción efectiva lo suficientemente grande para generar el desprendimiento de material, tal como se muestra en la Figura 1. Estas marcas se observan comúnmente en curvas y cerca de las estaciones, lugares en que se presentan altas tasas de deslizamiento, lo que conlleva a que el área efectiva de adherencia disminuya y por consiguiente la carga sea aplicada en una zona menor aumentando los esfuerzos de contacto [4].

**Figura 1.** (a) Marcas de adhesión en la superficie del riel, presentes en la curva 5. (b) pérdida de material, producto de elevadas fuerzas adhesivas, imagen tomada de la curva 15.

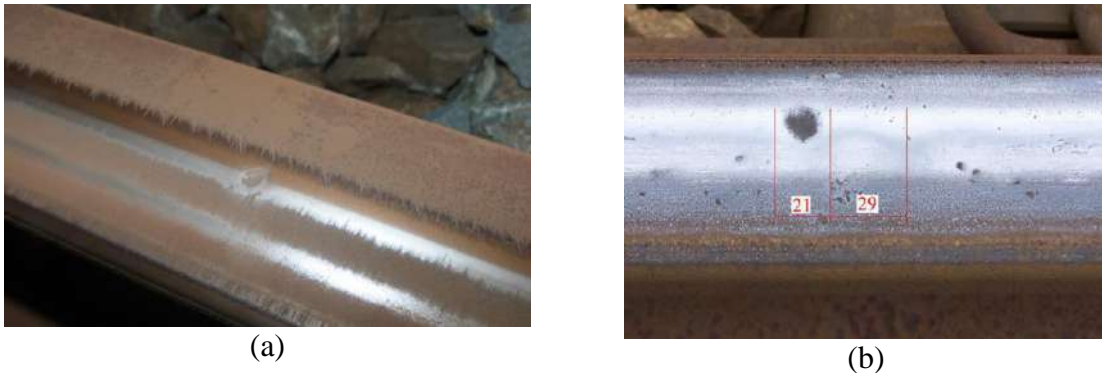
Estas marcas son formadas debido a la existencia de grietas sub-superficiales que crecen paralelas a la superficie del riel, las cuales producen que el material cercano fluya hacia los lados generando una depresión que recoge suciedad y se corroe dándole el aspecto oscuro. En la Figura se puede observar una imagen del sistema del Metro de Medellín y en la Figura 2b una imagen tomada de la bibliografía [5]. Es importante aclarar que este tipo de marcas son observadas comúnmente en curvas de la vía férrea y que para el metro de Medellín no pasan del régimen leve.

**Figura 2.** (a) Imagen de un *Squat* presente en la curva 5 del sistema del Metro de Medellín (b) Imagen tomada del sistema ferroviario de cercanías de Holanda [5].

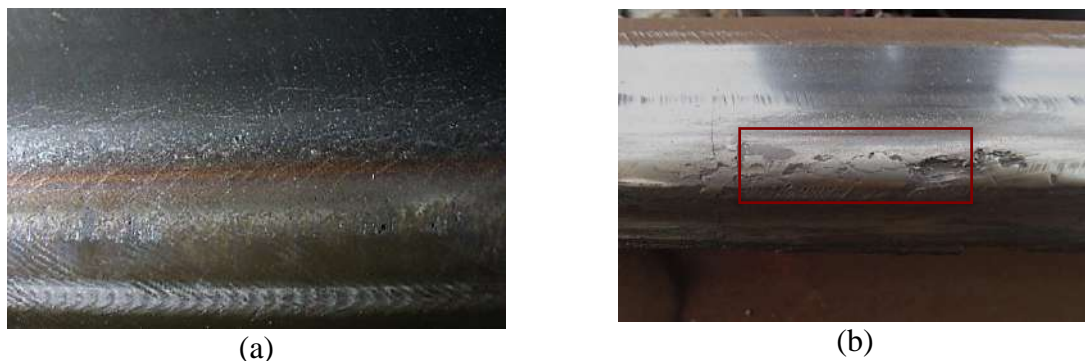
Durante las inspecciones realizadas fue posible evidenciar fatiga superficial en todas las curvas sobre el hilo alto, siendo más crítico en curvas de menor radio. El defecto observado en la cabeza del riel, comúnmente conocido como *head checks*, se evidencia por la aparición de pequeñas fisuras como se muestra en la Figura 3a. Los *head checks* mantienen una inclinación con respecto al eje longitudinal del riel debido a la dirección resultante entre las fuerzas longitudinal y transversal presentes en la intercara [6]. A medida que las grietas crecen, se ramifican y avanzan hacia el interior del riel, lo cual ocasiona desprendimiento de material, fenómeno conocido como *spalling*, ver Figura 3b.

**Figura 3.** (a) Agrietamiento en la cabeza del riel (*head checks*). (b) desprendimiento de material debido a fatiga. Imágenes tomadas del Metro de Medellín, curva 4 y 8 respectivamente.

- Es de gran importancia mitigar la fatiga superficial en un estado inicial, ya que si las grietas crecen hasta una profundidad mayor al material removido en una operación de reperfilado dada, el espesor de la superficie del riel que se debe reperfilar posteriormente es mucho mayor, aumentando tiempos y costos de mantenimiento.

- Con el fin de evitar la aparición temprana de daños críticos en la vía férrea, es necesario establecer estrategias que permitan mitigar en gran porcentaje las marcas de *head checks* y corrugación. El uso de modificadores de fricción, por ejemplo, es una buena alternativa para el control de este tipo de daños.

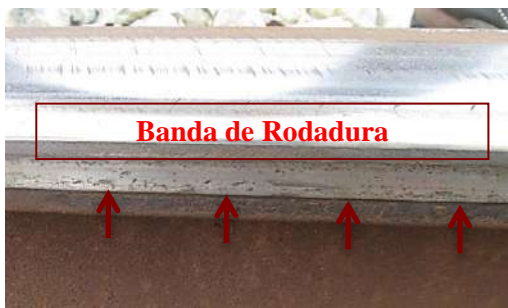
Este fenómeno de desgaste es generado por las altas cargas presentes en los rieles del hilo alto, las cuales producen una deformación plástica en el flanco del riel, especialmente en curvas (ver Figura 4a). Se caracteriza por que el material del riel sobresale más allá de la banda de rodadura formándose en algunos casos grietas por debajo de estas capas, las cuales crecen en un plano aproximadamente paralelo a la superficie de la cabeza del riel, tal como se muestra en la Figura 4b [6,7]. Este fenómeno de desgaste no es común en el sistema Metro de Medellín y sólo fue posible evidenciarlo en una de las curvas que presentaba un radio de curvatura de 300 m con ausencia de peralte.

**Figura 4.** (a) *Tongue Lipping*, imagen tomada del riel del hilo alto del Metro de Medellín en la curva 1. (b) Esquema ilustrativo de la formación del defecto. Tomado del *Wheel-rail interface handbook* [6].

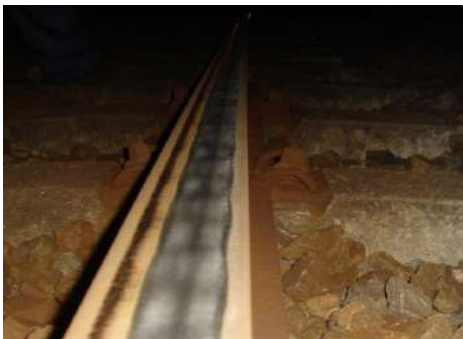
Este tipo de desgaste se presenta sobre la superficie del riel en forma de corrugación y normalmente se aprecia a simple vista dependiendo de las frecuencias de las ondulaciones, como se puede observar en la figura 5. La aparición de estos picos y valles se debe principalmente a la interacción dinámica del vehículo con la vía, aunque fenómenos como flujo plástico, flexión plástica del carril y fatiga de contacto por rodadura contribuyen a la aparición de este tipo de daño.

**Figura 5.** a) Desgaste ondulatorio curva 1, b) Desgaste ondulatorio curva 3.

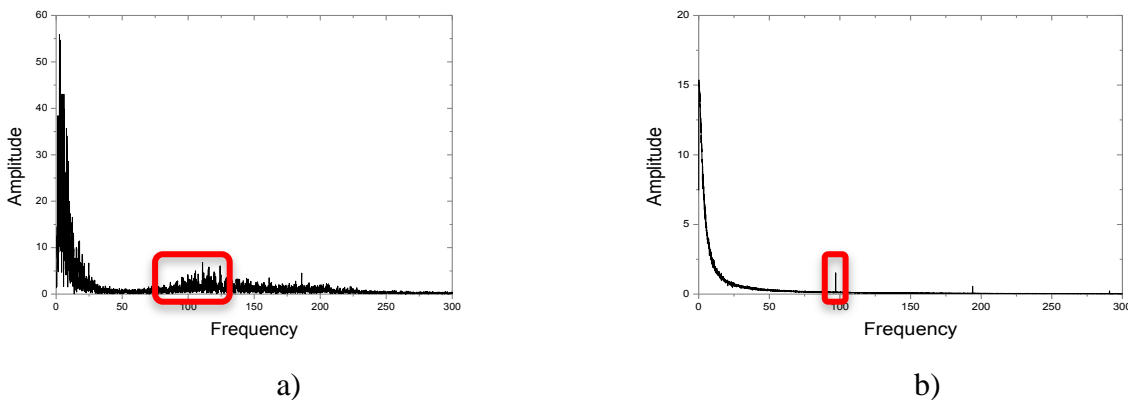
Las frecuencias predominantes en este tipo de daños dependen del hilo analizado, ya sea hilo alto o hilo bajo. Con ayuda del software *Rail Measurement CAT* y *Origin* se observaron características similares a las reportadas en la literatura. Las figuras 7 a y b muestran algunos de los resultados obtenidos. Para el hilo alto de la curva 1 en el mes de Junio del 2012 (Figura 6a), se encuentran frecuencias predominantes para este tipo de daños entre 50Hz – 100Hz; en la figura 6b para el mismo punto de la vía en el mes Diciembre del mismo año se observa el mismo pico de frecuencia, sin embargo, su amplitud es menor debido a acciones de reperfilado del riel realizadas para mitigar este daño. De acuerdo a los criterios de mantenimiento, los cuales son basados en estándar Europeo de reperfilado Clase 1 y teniendo en cuenta estas mediciones, las frecuencias típicas de reperfilado del Metro de Medellín son de 3 meses para la curva con mayor tasa de desgaste y entre 5 y 7 meses para el resto de curvas [8,9,10].

**Figura 6.** a) Frecuencias predominantes para la curva 1 en el mes de Junio, b) Frecuencias predominantes para la curva 1 en el mes de Diciembre.
