INSPECCIÓN NO DESTRUCTIVA EN SOLDADURAS DE LA ALEACIÓN DE ALUMINIO AA7075-T6 OBTENIDAS POR FRICTION STIR WELDING

NON-DESTRUCTIVE INSPECTION ON AA7075-T6 ALUMINUM ALLOY WELDS OBTAINED BY FRICTION STIR WELDING

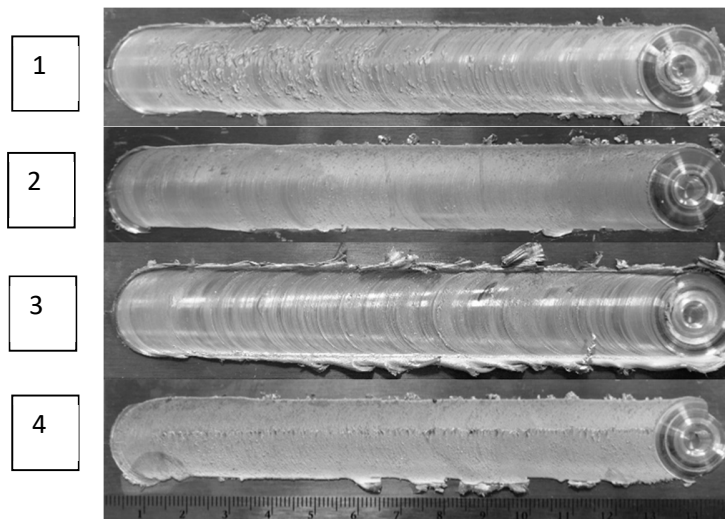
Las soldaduras 1, 2, 3 y 4 mostradas en la Figura 4 corresponden a 4 cordones de AA7075-T6 obtenidos con diferentes combinaciones de parámetros. A la luz de la IV, y teniendo en cuenta los parámetros estipulados en la especificación AWS D17.3 [5], puede concluirse que los cordones número 1 y 2 cumplen todos los requisitos para ser aceptados incluso dentro de la clasificación de juntas con la mayor prestación, mientras que los cordones número 3 y 4 deberían ser rechazados debido a que el 3 presenta rebaba en exceso, que puede ser resultado de entrada de calor excesiva, y el 4 exhibe lo que podría ser un defecto llamado remanente de línea de junta, que consiste en una extensión, desde la raíz hasta la superficie, de la línea de partición que conforman las dos placas antes de ser soldadas [11].

Figura 4. Cordones de soldadura obtenidos mediante FSW. De arriba abajo 90 mm/min – 1085 RPM, 127 mm/min – 1400 RPM, 45 mm/min – 1085 RPM y 187 mm/min – 1400 RPM.

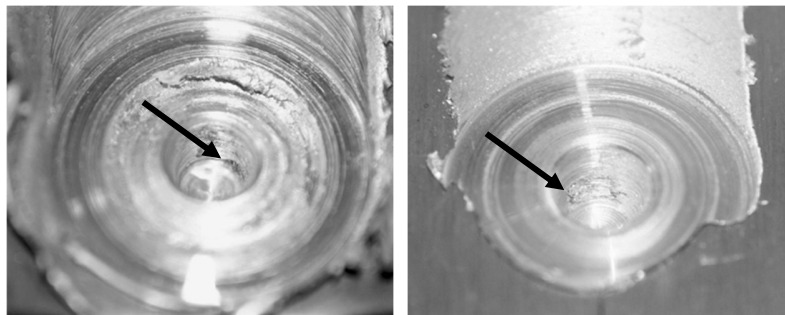
Adicionalmente, las dos últimas soldaduras exhiben una cavidad abierta en el agujero de salida de la herramienta como se muestra en la Figura 5, no obstante, dado que se asumirá que esta sección de la soldadura será removida después del procesamiento, esta discontinuidad no es causal de rechazo.

Figura 5. Cavidad abierta en agujeros de salida de herramienta en las soldaduras 3 y 4, respectivamente.

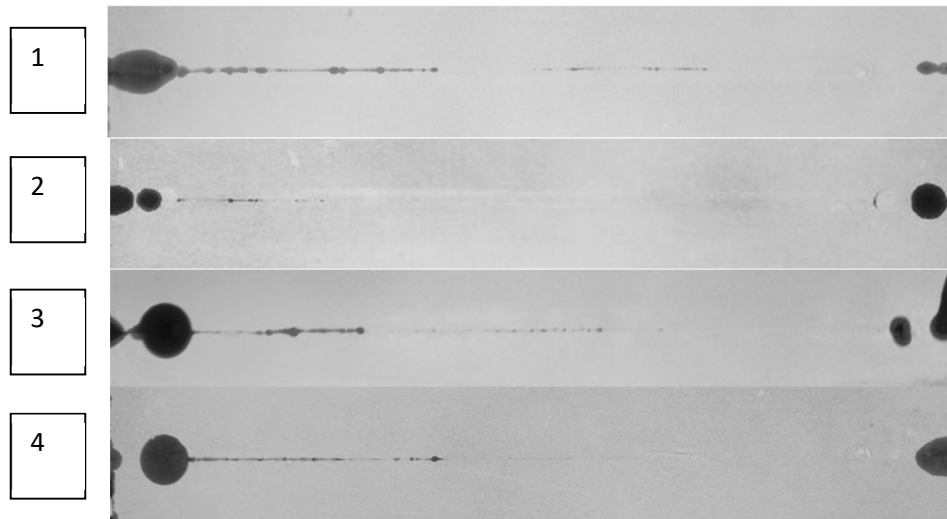
Los resultados de líquidos penetrantes, mostrados en la Figura 6, permiten concluir que en los 4 casos existe una falta de penetración que no es apreciable como discontinuidad la IV, esto debido a que la magnitud de dicha discontinuidad se encuentra por fuera de los rangos detectables por el ojo humano como es de esperarse. Considerando que la entrada del pin se hace por la izquierda de la figura, en las soldaduras 1, 3 y 4 este efecto puede estar relacionado con la apertura inicial en la etapa de penetración, ya que el líquido se acumula principalmente al comienzo del cordón.

Figura 6. Indicaciones de LP sobre cordones de soldadura obtenidos mediante FSW De arriba abajo 90 mm/min – 1085 RPM, 127 mm/min – 1400 RPM, 45 mm/min – 1085 RPM y 187 mm/min – 1400 RPM.

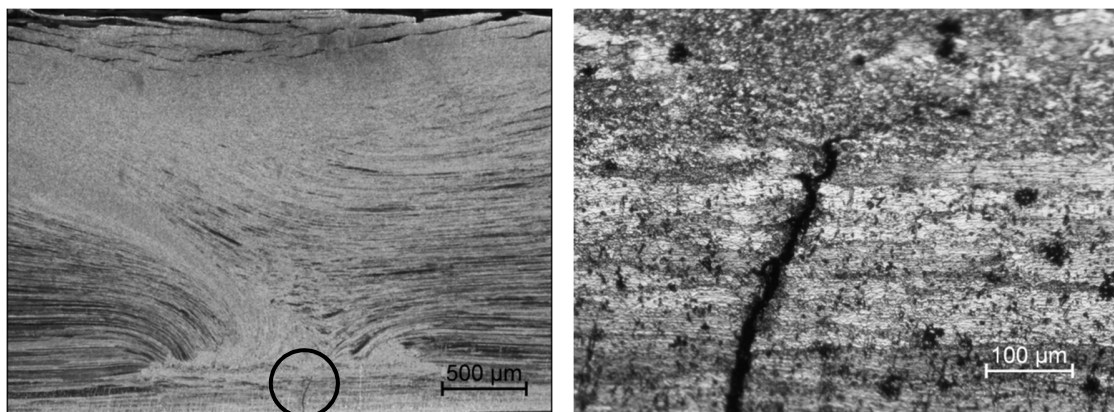
Al momento de evaluar los resultados de LP, se decidió cortar algunas muestras y evaluar el tamaño de las grietas que se observaron. Es por esto que en la Figura 7 se presentan los resultados de la metalografía realizada sobre la sección transversal de una de las soldaduras obtenidas, en la cual es posible observar una discontinuidad identificada mediante LP, presentando características similares a las descritas por la Figura 2 relacionadas con penetración incompleta.

Figura 7. Metalografía de sección transversal de soldadura de AA7075-T6 obtenida mediante FSW. Penetración incompleta.

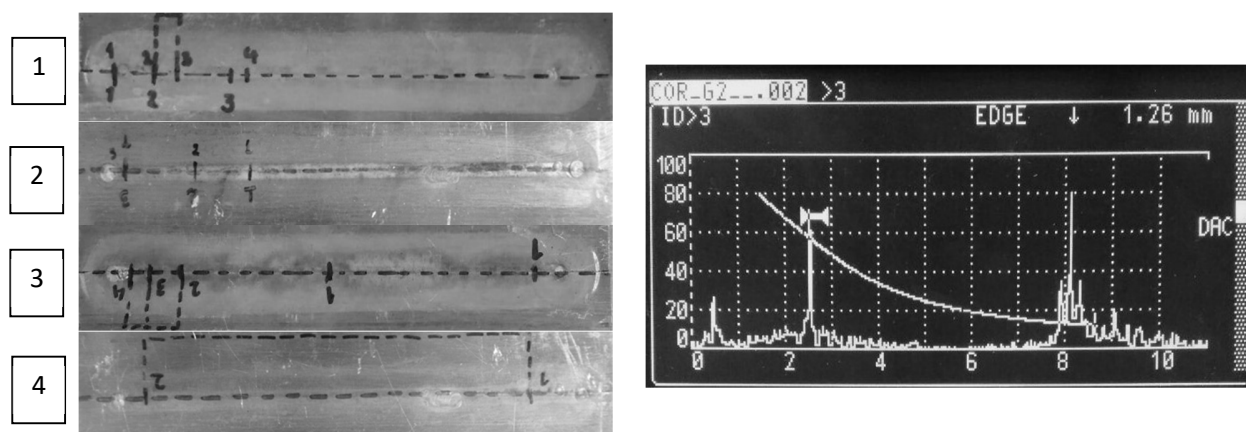
En la sección izquierda de la Figura 8 se observan las indicaciones resultantes del ensayo de UT, donde cada número corresponde a una señal en ese punto del cordón que superó el límite permitido de la curva DAC, 50% en este caso. Las líneas punteadas indican que existe una discontinuidad a lo largo del rango formado por los dos extremos que las unen. Mientras que en la sección derecha de la Figura 8 se muestra la señal obtenida en el punto 3 del lado inferior de la soldadura 1, donde se observa una discontinuidad que no cumple el criterio de aceptación, con una ubicación transversal de 1.26 mm desde la base.

Figura 8. Indicaciones de UT sobre cordones de soldadura obtenidos mediante FSW.

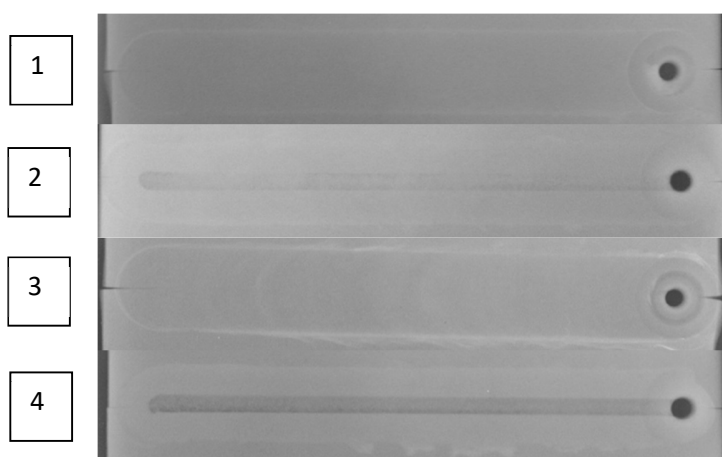
En la Figura 9 se presentan los resultados de radiografía para las juntas presentadas anteriormente, entre aquellas aprobadas inicialmente por IV, la número 1 aparece libre de discontinuidades, a excepción de una luz al inicio del cordón (de izquierda a derecha), debida a una ligera apertura de las placas durante la penetración; dicha discontinuidad puede ser retirada posteriormente por encontrarse en un extremo, mientras que la soldadura número 2 presenta una discontinuidad tipo túnel a lo largo de todo el cordón [11]. Por otro lado, la número 3, inicialmente señalada por sus niveles de excesivos de rebaba, según IV, es una soldadura con una única indicación de discontinuidad al comienzo del cordón. En el caso 4 se observa un túnel aún más severo que en el del número 2.

Figura 9. Radiografías de cordones de soldadura obtenidos mediante FSW. De arriba abajo 90 mm/min – 1085 RPM, 127 mm/min – 1400 RPM, 45 mm/min – 1085 RPM y 187 mm/min – 1400 RPM.

A la luz de los resultados de las radiografías, no se encuentra una relación clara entre las indicaciones de los últimos dos ensayos con excepción del caso 4, cuya discontinuidad tipo túnel fue identificada a lo largo del cordón tanto por el UT como por los RX. Teniendo en cuenta que END convencionales, como lo son UT y RX, no tienen la capacidad de detectar discontinuidades de raíz en soldaduras por FSW cuya profundidad sea menor a 200 μm [12]. Finalmente, la Tabla 4 resume el resultado de aprobación o rechazo por parte de cada ensayo no destructivo realizado sobre cada una de las 4 soldaduras seleccionadas.
