Auditorías viales e intervenciones para prevenir atropellamientos, Cuernavaca, México, 2010

Road audits and interventions to prevent pedestrian injury,
Cuernavaca, Mexico 2010

Rodríguez JM, Híjar M, Villaveces A. Auditorías viales e intervenciones para prevenir atropellamientos, Cuernavaca, México, 2010. Rev. Fac. Nac. Salud Pública 2014; 32(3): 275-281.

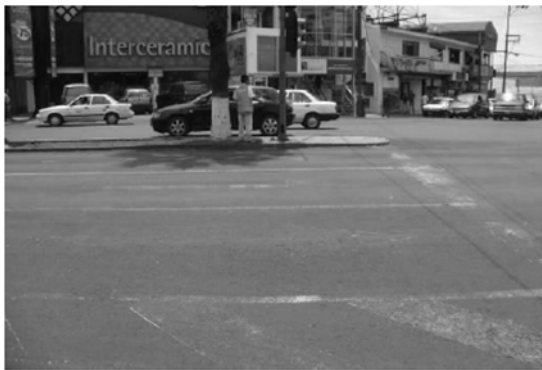
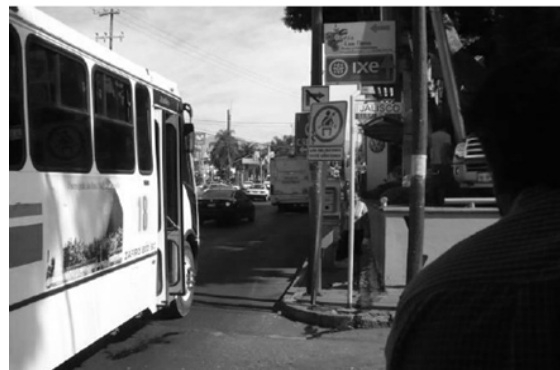
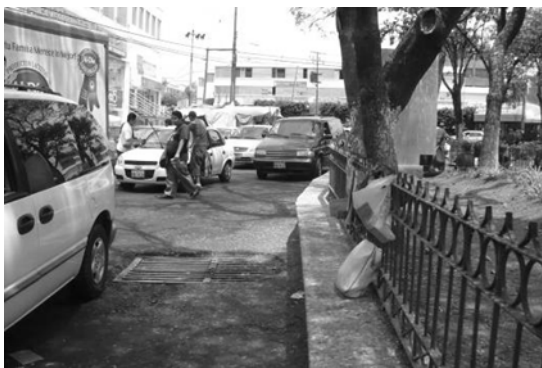
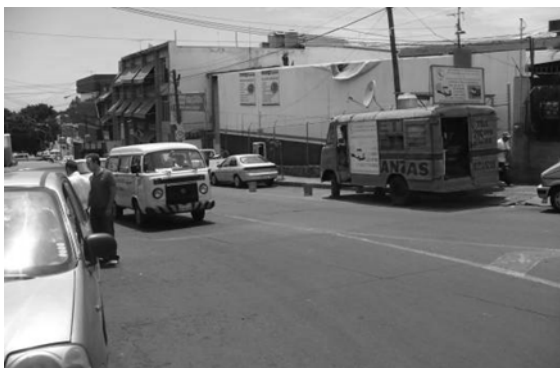
En todos los sitios, sin excepción, se encontraron obstáculos que disminuían el libre tránsito de los peatones, por los andenes (postes de luz, cabinas telefónicas, publicidad, árboles sin mantenimiento), éstos eran angostos y no permitían el paso adecuado de los peatones. De la misma forma, en todos los sitios hubo limitaciones en cuanto a los señalamientos horizontales y verticales, (sobre el costado de la vía) se encontraban desgastados o de plano no existían; también en algunos de estos sitios se encontraron vehículos estacionados de forma inapropiada sobre la vía (figura 1).

Figura 1. Archivos fotográficos sobre los lugares donde se realizaron las auditorías viales, Cuernavaca, Morelos, 2010.
