## Estudio y caracterización de los ladrillos de un puente histórico en Buga (Valle del Cauca)

### Study and characterization of bricks from a historical bridge in Buga (Valle del Cauca)

Este artículo describe la manera en que se analizaron ocho muestras de los ladrillos del puente de La Libertad situado en la ciudad de Buga (en el actual Departamento del Valle del Cauca), construido en el último cuarto del siglo XIX. Tales análisis pretenden obtener una caracterización básica de sus propiedades físico – mecánicas y mineralógicas para así poder contar con datos útiles que permitan tomar decisiones en futuras intervenciones estructurales, en el reemplazo de unidades de ladrillo y, en lo posible, contar con información susceptible de ser comparada con otros tipos de ladrillos históricos en Colombia y el Valle del Cauca, enriqueciendo el campo de la historia de la tecnología nacional y regional.

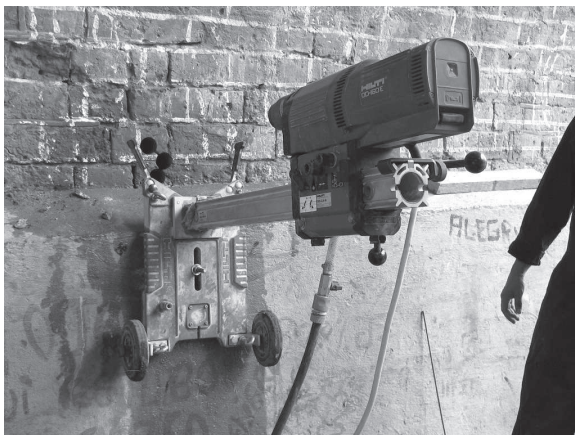
Una vez se pudo contar con la información histórica y el levantamiento arquitectónico del puente, se procedió a la toma de muestras de ladrillos ubicados en la zona baja de los arcos y los tímpanos (allí donde las piezas eran sin duda originales), mediante la extracción de núcleos haciendo uso de un taladro extractor tipo HILTI modelo DDBCQ-S. Luego de fijar el taladro al plano interior de algunos de los sitios escogidos aleatoriamente, se realizó la extracción de 8 núcleos utilizando en ello una broca de 0,4 m de longitud y 0,051 m de diámetro interno (Figuras 2A y 2B). De cada una de las 8 muestras obtenidas *in situ* se cortaron igual número de especímenes con el fin de realizar en ellos una caracterización física encaminada a determinar su peso seco, suspendido y saturado, y así hacer los cálculos correspondientes a volumen exterior, volumen de poros abiertos y cerrados, porosidad aparente, absorción de agua, gravedad específica aparente y densidad aparente. Vale la pena aclarar que cuando se usan pruebas destructivas (como en este caso lo son los núcleos extraídos) en el estudio de estructuras históricas, es un hecho común contar con un bajo número de especímenes a fin de no crear problemas a la durabilidad de la edificación [3].

**Figura 2** A) Proceso de extracción de núcleos de la mampostería de las bóvedas del puente, B) Especímenes cortados a partir de las muestras extraídas de la mampostería del puente

El tamaño de los especímenes y los procedimientos aplicados en ellos siguieron las recomendaciones establecidas en la norma NTC-674, equivalente a la norma ASTM C20:00 [8]. Los análisis se llevaron a cabo en el Laboratorio de Resistencia de Materiales de la Universidad Nacional de Colombia, sede Manizales. Los valores correspondientes a volumen exterior (V),

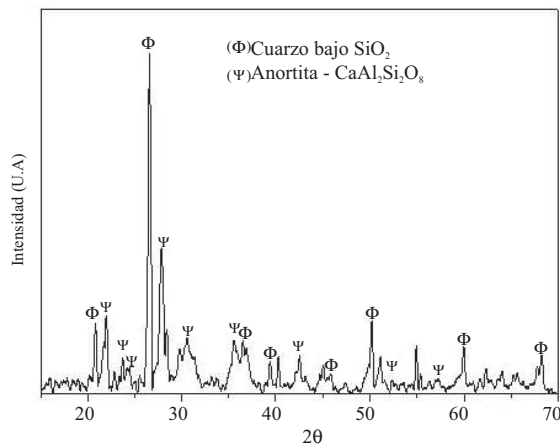
La muestra 7146 fue sometida simultáneamente a pruebas de difracción de rayos X (XRD) y espectroscopía infrarroja por transformada de Fourier (FT-IR). Mediante las primeras fue

posible determinar las fases cristalinas de los compuestos formados, algunos en el proceso de cocción de la pieza de ladrillo y otros en cambio debidos a su exposición al ambiente cambiante de la región. Estos análisis se llevaron a cabo en el Laboratorio de Física del Plasma de la Universidad Nacional de Colombia, sede Manizales. Los resultados del análisis por difracción de rayos X (XRD) –efectuados en un difractómetro BRUKER AXS D8- se visualizan en la Figura 5 y se resumen en la Tabla 5. Los resultados de la prueba por FT-IR se muestran en la Figura 6 y ayudan en la identificación de los minerales presentes en las arcillas; adicionalmente sirven para validar los resultados anteriores.

**Figura 5** Difractograma de la muestra de ladrillo 7146 del Puente La Libertad en Buga

parte relacionada con las características del proceso de quemado y que dichos minerales pueden variar de una muestra a otra por diferentes procedimientos de cocción, sin indicar esto que existan diferentes fuentes de materia prima. La comparación de los análisis XRD en ladrillos antiguos y ladrillos nuevos permite deducir que su composición mineralógica cuenta con elementos idénticos pero en proporciones diferentes: cuarzo y anortita. Por su parte, la presencia de hematita en los ladrillos nuevos explica su mayor coloración, probablemente a causa de condiciones propias de la fuente arcillosa. A partir de los resultados del análisis por FT-IR (Figura 6), es posible determinar que la banda más ancha y profunda establecida entre 3.200 cm<sup>-1</sup> - 3.600 cm<sup>-1</sup> con máximo en 3.420 cm<sup>-1</sup> se atribuye a las vibraciones del grupo funcional OH del H<sub>2</sub>O introducida en algunos minerales durante su formación y/o exposición al ambiente. La banda entre 1.100 cm<sup>-1</sup> y 1.000 cm<sup>-1</sup> con máximo en 1.086 cm<sup>-1</sup> se atribuye al enlace Si-O-Si presente en la estructura de los filosilicatos en la muestra. Este pico es característico de la anortita [16], mineral cuya presencia se comprueba con el análisis XRD. Entre 780 cm<sup>-1</sup> y 800 cm<sup>-1</sup> se registra una banda con su máximo en 792 cm<sup>-1</sup> que representa la contribución del cuarzo a la muestra [17].
