ANÁLISIS DEL DESEMPEÑO TRIBOLÓGICO EN CONFIGURACIÓN DISCO SOBRE DISCO DE ACEROS PARA USO EN SISTEMAS RUEDA-RIEL

¹Grupo de Tribología y Superficies, Universidad Nacional de Colombia, Medellín, Colombia

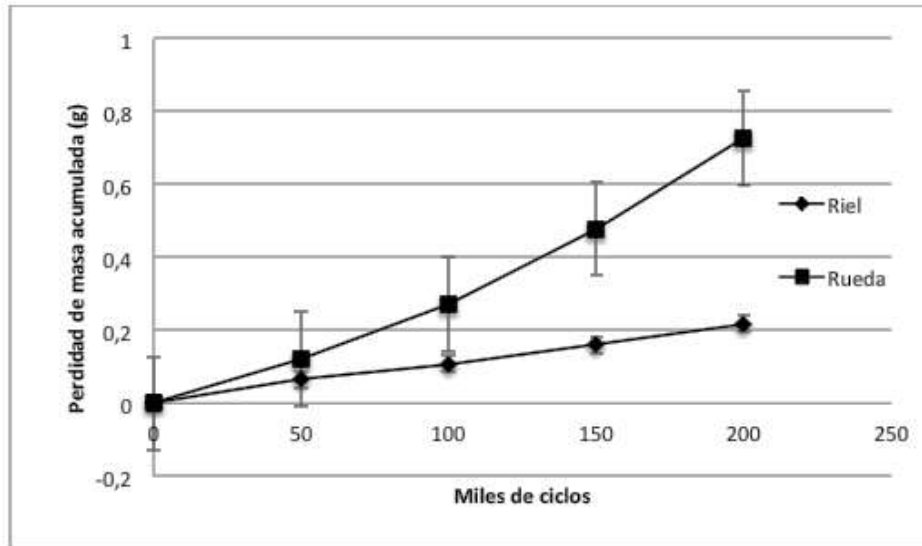
Figura 1. Pérdida de masa acumulada luego de ensayos con duración total de 200000 ciclos

La tasa de desgaste media para ambos materiales durante las pruebas se estimó a partir de la pendiente media de las curvas en la figura 1, obteniéndose $0.0032g/ciclo$ para la rueda y $0.0013g/ciclo$ para el riel.

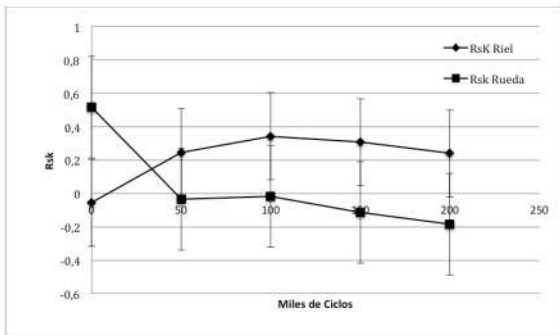
Figura 4. Variación del parámetro Rsk en función del tiempo de ensayo.

Las figuras 2 a 5 presentan la variación de algunos parámetros de rugosidad durante las pruebas para probetas de rueda y de riel. En las probetas de riel se presenta una disminución de R_z debida al aplastamiento de picos en el comienzo del contacto, por lo que se puede estimar un periodo de acomodamiento aproximadamente entre los 50000 y 100000 ciclos; para las probetas de rueda, por otro lado, se mantienen valores constantes aproximadamente hasta los 150000 ciclos y luego su valor aumenta, debido posiblemente a daños localizados de la superficie en donde hay grandes desprendimientos de material. Los reportes de R_q para el riel son muy similares durante toda la prueba, lo cual es consistente con su mayor dureza y menor tasa de desgaste. Con el parámetro R_{sk} se notó que las probetas de rueda empiezan con valores positivos y en ciclos posteriores se tornan negativos, lo cual puede ser asociado en una primera instancia al desprendimiento de material debido a fenómenos de coalescencia de grietas, pues dicho fenómeno produce superficies con valles extensos y picos menos preponderantes. El riel por su parte presenta valores negativos al comienzo pasando a valores positivos con el aumento del ciclaje, lo que dice que la densidad de picos aumenta con respecto a la densidad de valles, indicando que aunque existen aplastamientos similares al de la rueda, el crecimiento de las grietas que tienden a encontrarse es menos acelerado y por ende también el desgaste y el desprendimiento de masa. Por otro lado, tanto en probetas de riel como de rueda los valores del

Los elevados valores de las desviaciones reportados para algunos de los parámetros de rugosidad se deben a la variabilidad típica de la calidad de la superficie de las probetas. En particular, el parámetro Rsk es altamente sensible al efecto tanto de ondulaciones en el perfil como del ruido propio del equipo de adquisición de los datos.

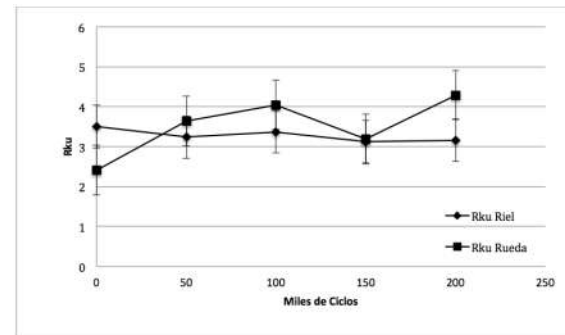
Figura 5. Variación del parámetro Rku en función del tiempo de ensayo.

parámetro de Rku permanecen positivos por encima de un valor de tres, lo cual se asocia a una distribución no Gaussiana de picos, caracterizada por una elevada densidad de picos muy altos con respecto al promedio. Este tipo de valores altos de Rku pueden asociarse en muchos fenómenos tribológicos a superficies deterioradas con gran desprendimiento de material.

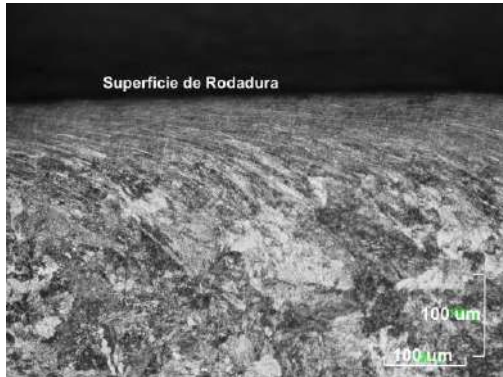
Figura 6. Micrografía probeta de Riel 50000 ciclos

En las figuras 6 y 7 se observan microestructuras de probetas rodadas a 50000 y 200000 ciclos. Se logra identificar una deformación del material cerca de la superficie de rodadura debido a la fuerza tangencial efectiva presente en la intercara, lo que da indicios de un endurecimiento en una capa del material por acritud.

Comparando las micrografías de las figuras 6 y 7, se puede observar con ayuda de la escala de las imágenes, que con el aumento de ciclaje el tamaño de la zona deformada presenta una profundidad similar tanto para la probeta de 50000 como para la de 200000 ciclos, por lo que se supone que a partir de un determinado número de ciclos (inferior a 50000), se consigue la deformación plástica crítica del material, donde la probeta experimenta una saturación en su deformación y comienza a ser preponderante la pérdida de volumen por fatiga. Las curvas de microdureza en función de la distancia a la superficie, mostradas en las figuras 8 y 9, apoyan esta hipótesis al hacer evidente una profundidad límite de endurecimiento del orden de 0.5 mm.

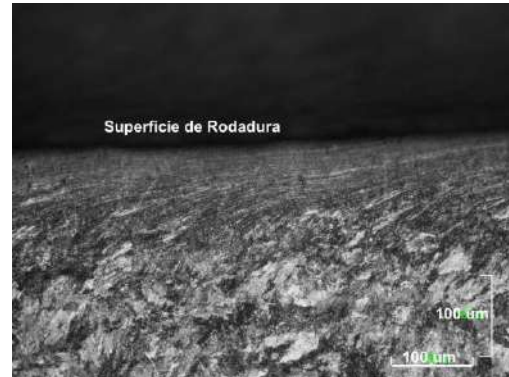
Figura 7. Micrografía probeta de Riel 200000 ciclos
