# Cone-Beam Computed Tomography (CBCT) Diagnosis of Dens Invaginatus: a Case Series

## Diagnóstico de dens invaginatus mediante tomografía computarizada de haz cónico (CBCT): serie de casos

MARIA JOSÉ FERNÁNDEZ-SIGUENCIA<sup>1</sup>, GEOVANNY MAURICIO VANEGAS-ABAD<sup>2</sup>

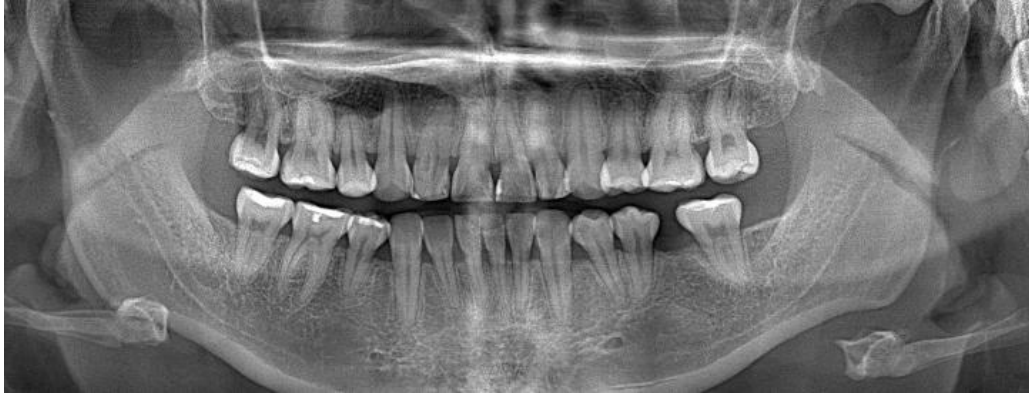
**Figura 1.** Radiografía panorámica: pieza 1.2, extraósea con alteración en morfología coronaria y zona radiolúcida en tercio cervical radicular (distal).

Paciente de sexo femenino de 27 años de edad, acude al Centro Radiológico Innova 3D, Radiología y Diagnóstico, en la Ciudad de Cuenca, Ecuador, donde se realiza, en primera instancia, un examen radiográfico panorámico (Figura 1), cuya finalidad es el diagnóstico generalizado de la salud bucal del paciente. Durante el diagnóstico radiográfico se observa alteración en la morfología coronaria de la pieza 1.2, por lo cual se sugiere al clínico realizar un estudio tomográfico CBCT complementario, en el cual se confirma la presencia de una alteración denominada dens invaginatus, observando una corona amplia en la que se identifica una línea de invaginación radiopaca que penetra en la porción radicular. No se observan lesiones periapicales de acuerdo a la clasificación de Oehlers y se determina de tipo II (Figuras 2, 3, 4).

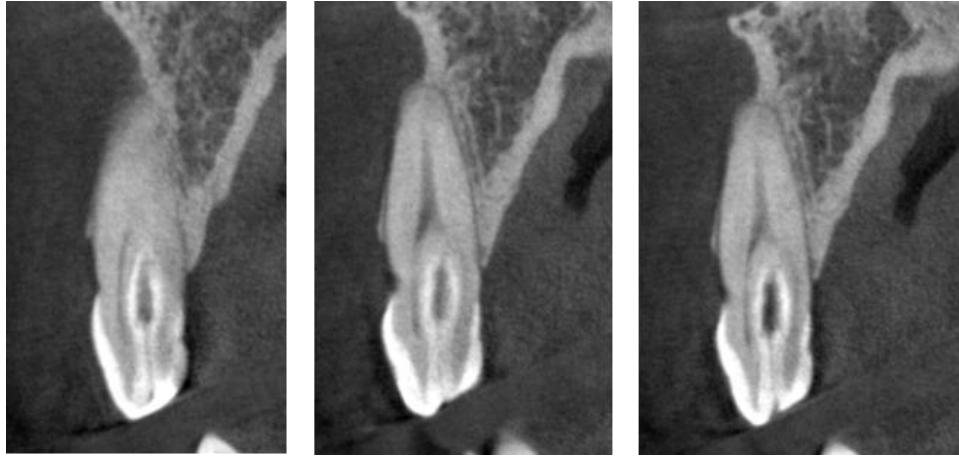
**Figura 4.** Cortes sagitales donde se observa la presencia de un canal radiolúcido con halo radiopaco en corona con extensión hasta el tercio cervical radicular. Nótese ausencia de comunicación con cámara pulpar.

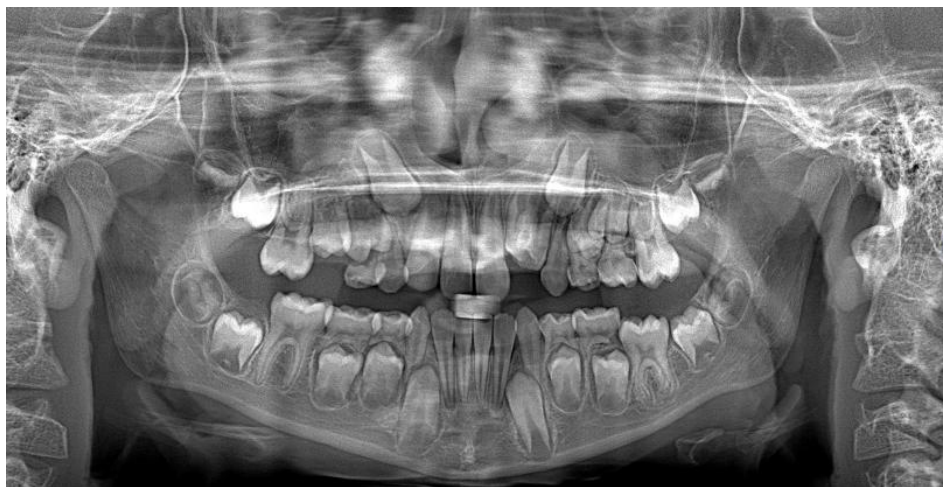
**Figura 5.** Radiografía panorámica: presencia aparente de pieza supernumeraria sobreproyectada en pieza 2.2.

Un paciente masculino de 8 años acudió al Centro Radiológico Innova 3D, Radiología y Diagnóstico, en la ciudad de Cuenca, Ecuador. Inicialmente, se le realizó una radiografía panorámica (Figura 5), solicitada por el odontólogo tratante con el objetivo de localizar la pieza 2.2, la cual no se encontraba aún en el plano oclusal. En el estudio radiográfico se observó que el diente 2.2 se encontraba en posición submucosa, asociado a la sobreproyección de una posible pieza supernumeraria. Ante este hallazgo, se recomendó la realización de un estudio tomográfico de haz cónico (CBCT) complementario. En el examen tridimensional se evidenció la presencia de un dens invaginatus, caracterizado por una corona de morfología amplia y una línea radiopaca de invaginación que se extendía hacia la porción radicular. No se identificaron lesiones periapicales, pero sí la presencia de dos forámenes apicales. De acuerdo con la clasificación de Oehlers, el caso fue diagnosticado como tipo II (Figuras 6, 7 y 8).

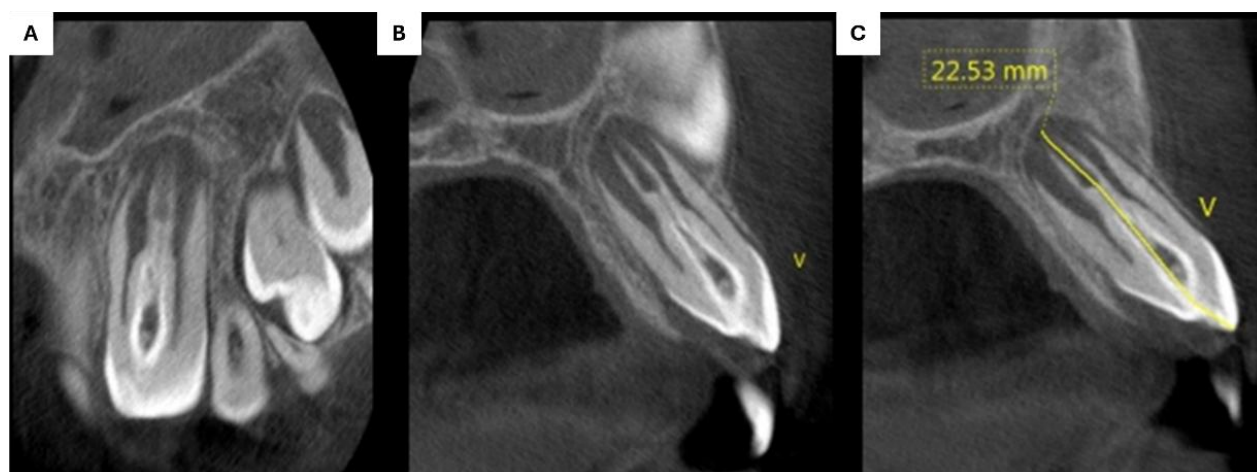
**Figura 8.** A. Corte coronal, donde se observa un canal radiolúcido en corona, presencia de cámara y conductos radiculares independientes. B. Cortes sagitales, donde se observa la presencia de un saco radiolúcido a nivel coronario. C. Pieza dental en proceso de formación radicular, estadio de Nolla 8.

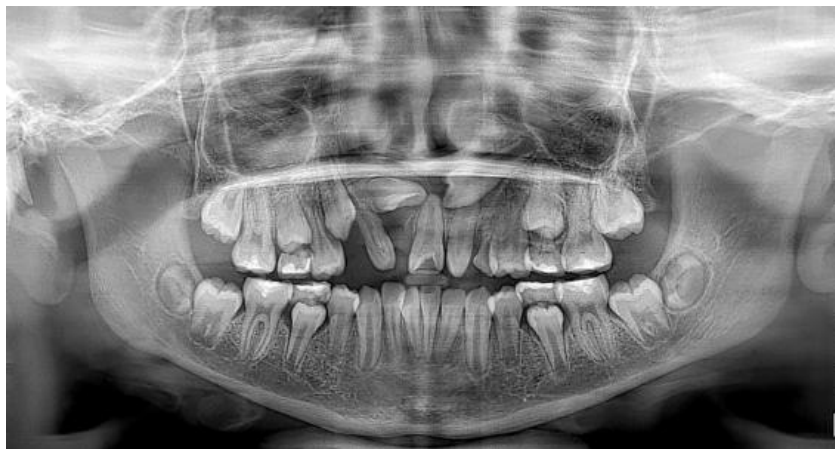
**Figura 12.** Radiografía panorámica: presencia de anomalía del desarrollo en pieza 1.2.

Paciente de sexo masculino de 11 años de edad, acude al Centro Radiológico Innova 3D, Radiología y Diagnóstico, en la Ciudad de Cuenca, Ecuador. Se realiza, en primera instancia, un estudio radiográfico panorámico (Figura 12), cuya indicación dada por el clínico es una vista general para un futuro tratamiento ortodóntico, identificando a la pieza 1.1 - Intraósea, en posición horizontal, en giroversión, sobreproyectada en piezas adyacentes, y pieza 1.2 - Extraósea, presencia de anomalía del desarrollo denominado dens invaginatus. Posteriormente el paciente se realiza un estudio tomográfico CBCT, en el cual se observa que la pieza 1.2, se encuentra extraósea, mesioangulada, y se determina la presencia del dens invaginatus, identificando una línea de invaginación radiopaca que penetra en la porción radicular, no se observan lesiones periapicales, con presencia de un foramen apical. De acuerdo a la clasificación de Oehlers se determina de tipo II (Figuras 13 y 14).

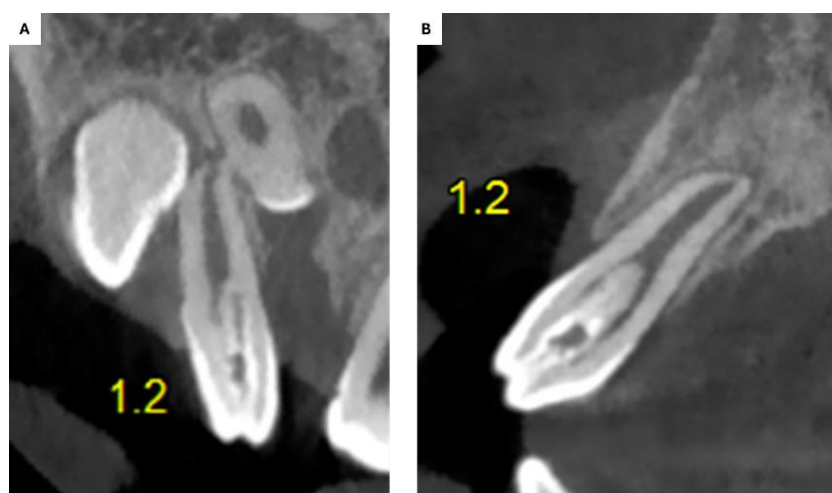
**Figura 14.** A. Corte coronal, donde se observa canal radiolúcido en corona, presencia de cámara y conductos radiculares independientes, fusionándose en tercio cervical radicular. B. Cortes sagitales, donde se observa la presencia de un saco radiolúcido a nivel coronario.
