## IDENTIFICACIÓN DE MECANISMOS DE DESGASTE EN RIELES DE VÍA COMERCIAL DEL METRO DE MEDELLÍN

Guillermo Idárraga<sup>\*1</sup>, Juan Camilo Sánchez<sup>1</sup>, Juan Felipe Santa<sup>1,2</sup>, Alejandro Toro<sup>1</sup>

<sup>1</sup>Grupo de Tribología y Superficies, Universidad Nacional de Colombia. Medellín, Colombia.

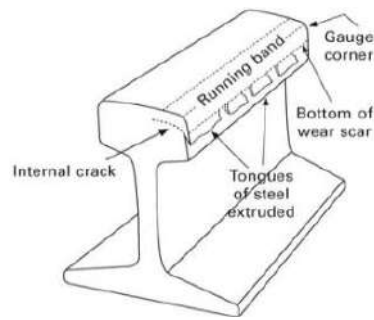
Este fenómeno de desgaste es generado por las altas cargas presentes en los rieles del hilo alto, las cuales producen una deformación plástica en el flanco del riel, especialmente en curvas (ver Figura 4a). Se caracteriza por que el material del riel sobresale más allá de la banda de rodadura formándose en algunos casos grietas por debajo de estas capas, las cuales crecen en un plano aproximadamente paralelo a la superficie de la cabeza del riel, tal como se muestra en la Figura 4b [6,7]. Este fenómeno de desgaste no es común en el sistema Metro de Medellín y sólo fue posible evidenciarlo en una de las curvas que presentaba un radio de curvatura de 300 m con ausencia de peralte.

**Figura 4.** (a) *Tongue Lipping*, imagen tomada del riel del hilo alto del Metro de Medellín en la curva 1. (b) Esquema ilustrativo de la formación del defecto. Tomado del *Wheel-rail interface handbook* [6].
