INSPECCIÓN NO DESTRUCTIVA EN SOLDADURAS DE LA ALEACIÓN DE ALUMINIO AA7075-T6 OBTENIDAS POR FRICTION STIR WELDING

NON-DESTRUCTIVE INSPECTION ON AA7075-T6 ALUMINUM ALLOY WELDS OBTAINED BY FRICTION STIR WELDING

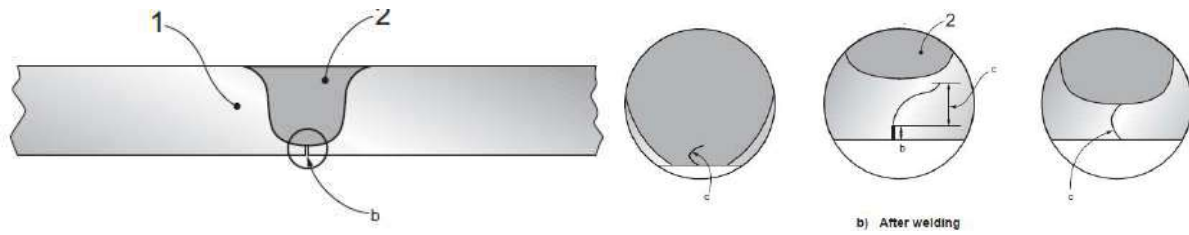
Figura 2. Penetración incompleta [6].

Al momento de evaluar los resultados de LP, se decidió cortar algunas muestras y evaluar el tamaño de las grietas que se observaron. Es por esto que en la Figura 7 se presentan los resultados de la metalografía realizada sobre la sección transversal de una de las soldaduras obtenidas, en la cual es posible observar una discontinuidad identificada mediante LP, presentando características similares a las descritas por la Figura 2 relacionadas con penetración incompleta.
