EVALUACIÓN DEL DESEMPEÑO TRIBOQUÍMICO DE ALEACIONES FERMANAL EN SOLUCIÓN DE HANK'S.

RESUMEN

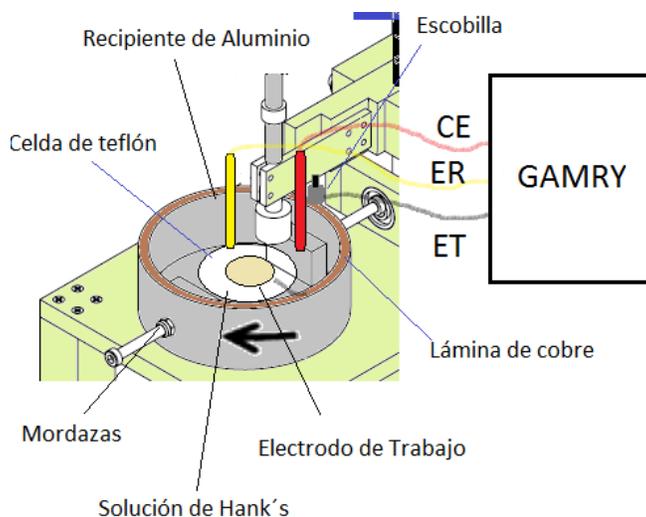
Figura 1. Esquema de la celda modificada para realizar las pruebas de corrosión.

Las pruebas electroquímicas se realizaron en una celda electroquímica modificada. La representación esquemática de la celda se muestra en la figura 1. La celda consta de un recipiente circular de aluminio recubierto con pintura epóxica con dos mordazas de sujeción, dicho recipiente se halla acoplado en la parte inferior a un servomotor, el cual permite el control de la velocidad de rotación mediante el cambio del voltaje de alimentación, esta variación se puede observar en la pantalla del computador mediante una interfaz creada en Labview. El electrodo de

trabajo es colocado en una celda de teflón dentro del recipiente de aluminio y asegurada por medio de las mordazas de sujeción, la celda permite un área de trabajo de $1,76 \text{ cm}^2$. El electrodo de trabajo es conectado al potenciostato – galvanostato GAMRY INSTRUMENTS SERIE G 300, mediante una escobilla de grafito con conexión eléctrica, que a su vez hace contacto con una lámina de cobre debidamente aislada y ubicada en el perímetro del recipiente de aluminio.

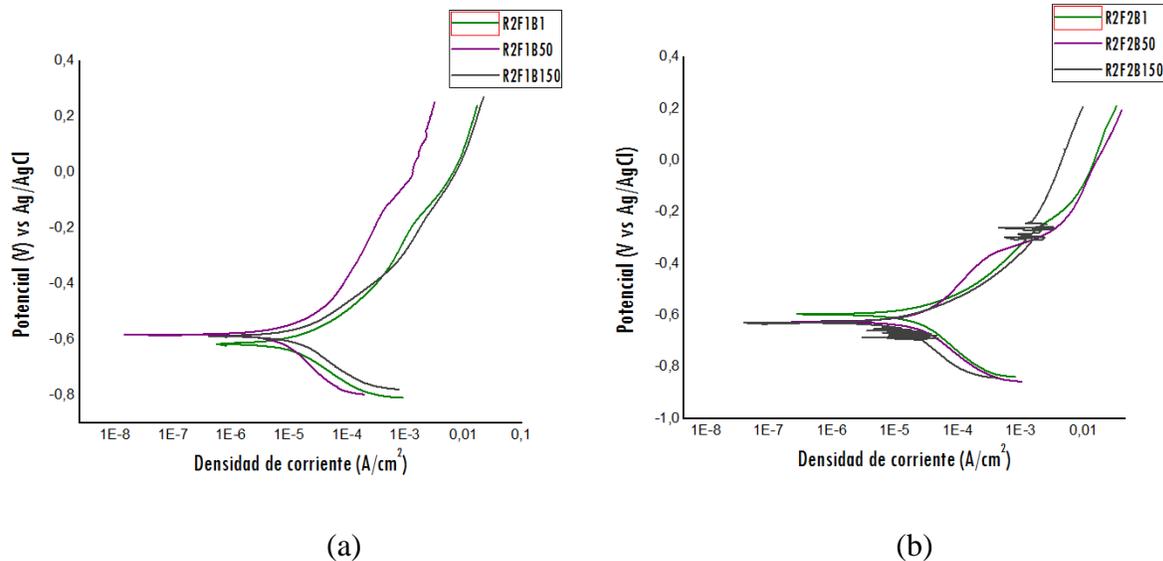
Figura 2. Curva de Potencial vs Densidad de corriente para los sistemas: (a) R2F1Bn = 1, 50, 150, (b) R2F2Bn = 1, 50, 150.

En la figura 2 (a), se evidencia un avance continuo en la rama anódica, lo que indica una interacción entre los factores tiempo y densidad de corriente empleada para los tres sistemas y su número de bicapas. El sistema R2F1B50 presenta la menor densidad de corriente a comparación con los otros dos sistemas. En la figura 2 (b), se muestra las curvas de polarización tafel para el sistema R2F2, allí se puede apreciar el desarrollo continuo de la rama anódica de los sistemas

R2F2B1 y R2F2B150. Para el caso del sistema R2F2B50, se presenta una ligera tendencia a la pasivación en potenciales cercanos a -500mV.

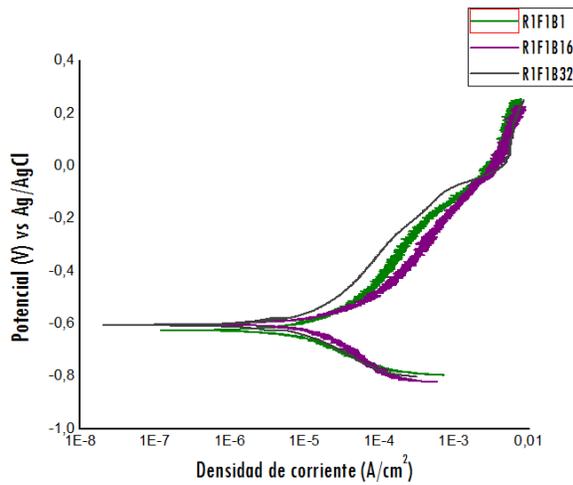
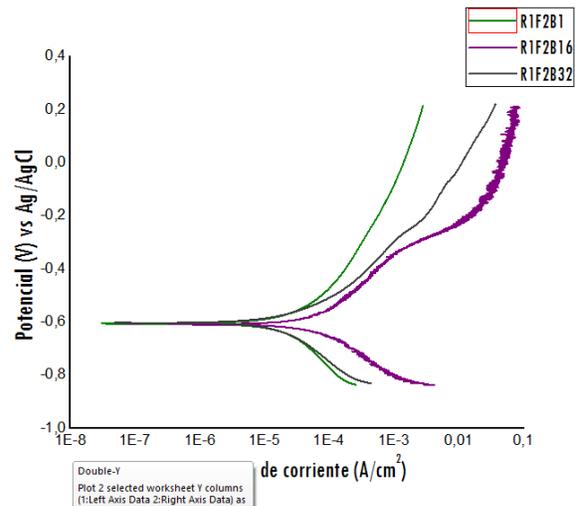
Figura 3. Curva de Potencial vs Densidad de corriente para el sistema (a) R1F1Bn = 1, 16, 32. (b) R1F2Bn = 1, 16, 32.

La Figura 3 (a), muestra las curvas de polarización tafel, para el sistema R1F1; estas presentan comportamientos equivalentes entre sí; logrando marcar la rama anódica, la cual presenta una evolución continua a medida que va aumentando el potencial de polarización. Este desplazamiento se logra identificar en la curva del sistema R1F1B16, observando hacia la derecha una mayor cinética de degradación, en relación a los otros dos sistemas presentes. Se evidencia una leve formación de capa pasiva que inicia en potenciales cercanos a -600 mV y alcanza -300 mV. Por otro lado, el comportamiento desarrollado en las curvas de polarización tafel del sistema R1F2, se muestra en la figura 3 (b), el sistema R1F2B16, demostró la mayor densidad de corriente. Lo que identifiqué, en este sistema, el desarrollo de la rama anódica menos pasivante con respecto al sistema R1F2B32 y que para el sistema R1F2B1. Sin embargo para los sistemas R1F2B16 y R1F2B1, se evidencia una zona entre -600 mV y -300 mV en donde los sistemas tratan de pasivarse.

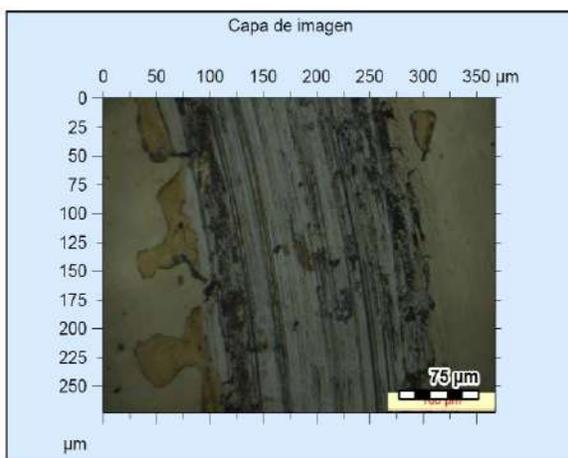
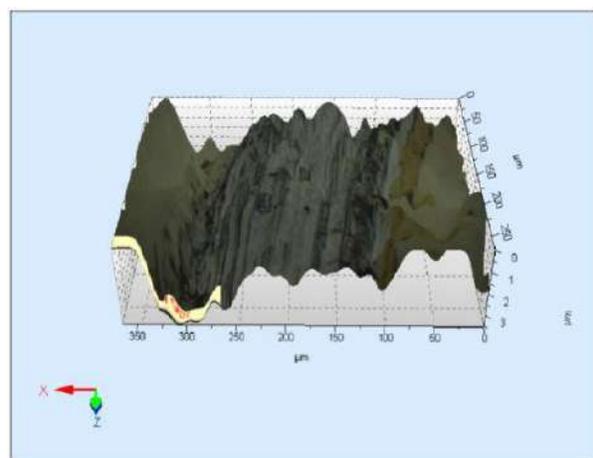
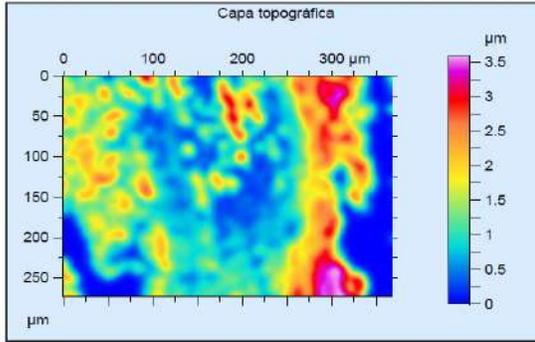
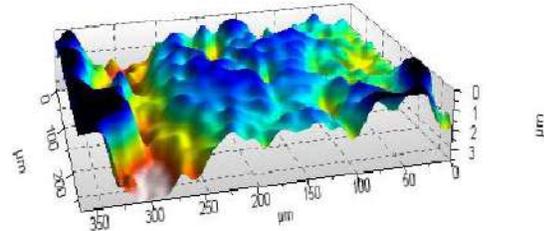
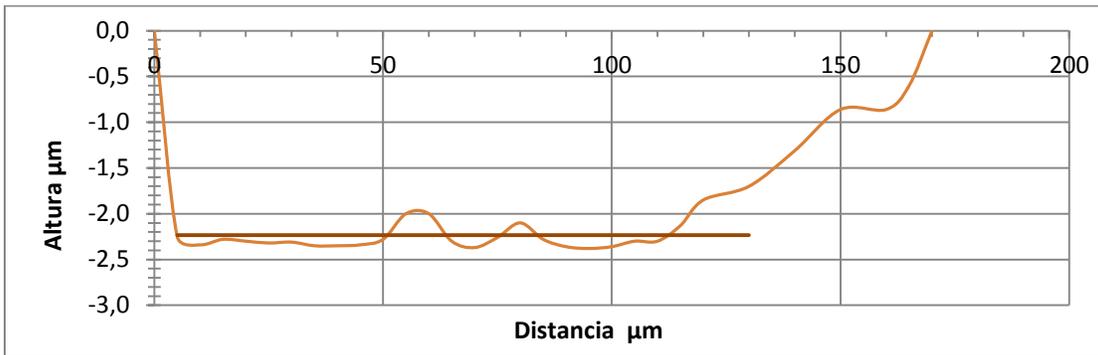
Figura 4. a) Perfil Topográfico 3D de la huella de desgaste de R2F1B1 en condiciones de desgaste. b) Perfil desgastado de R2F1B1 para una distancia de deslizamiento de 90 m.

El análisis topográfico de las huellas de desgaste para el sistema R2 (TiCN-TiNbCN) con lubricación y desgaste, se aprecian en las figuras 4 y 5, se presentan las profundidades máximas alcanzadas.

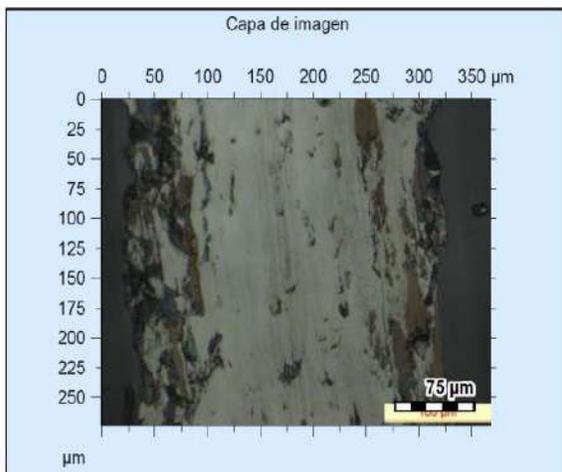
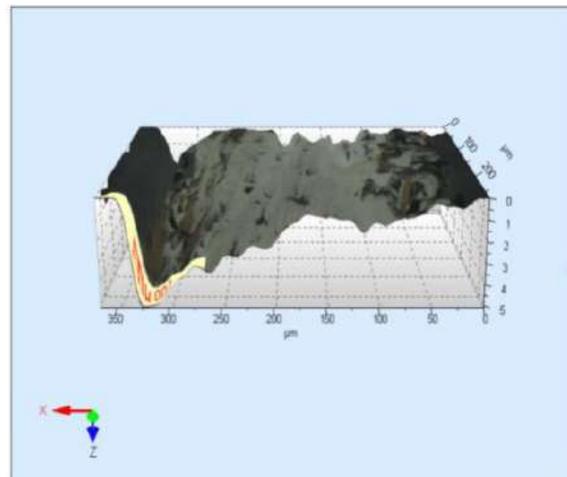
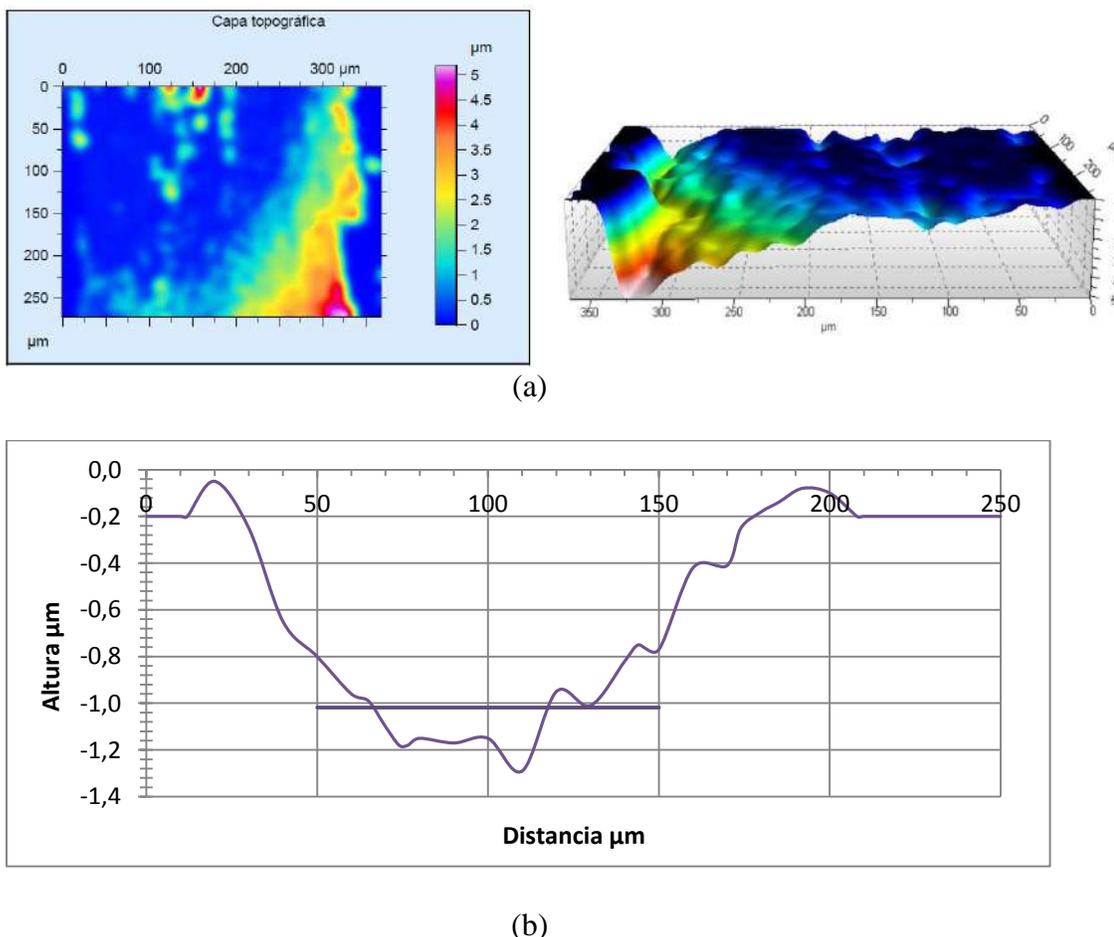
Figura 5. a) Perfil Topográfico 3D de la huella de desgaste de R2F2B50 en condiciones de desgaste. b) Perfil desgastado de R2F2B50 para una distancia de deslizamiento de 90 m.

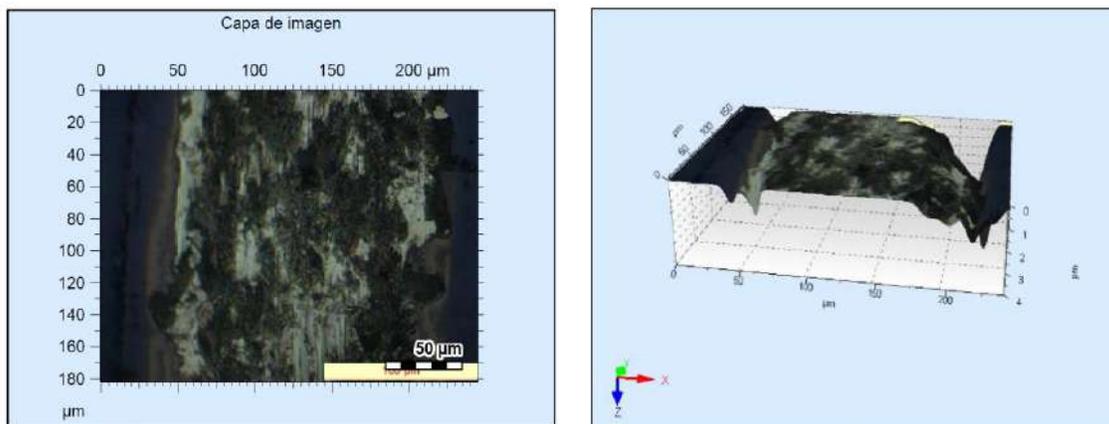
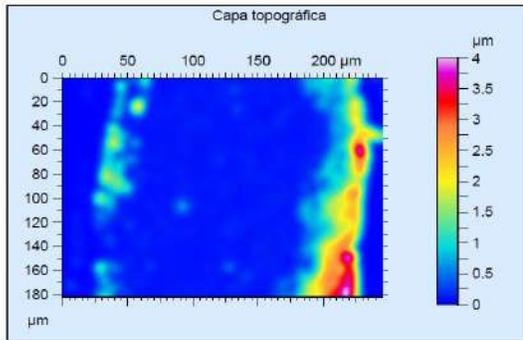
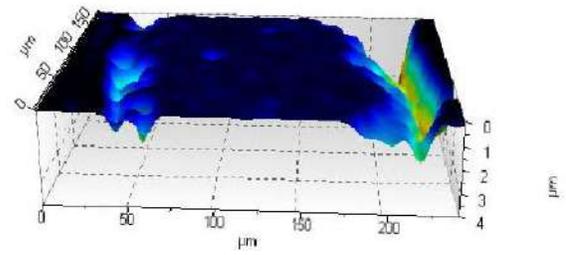
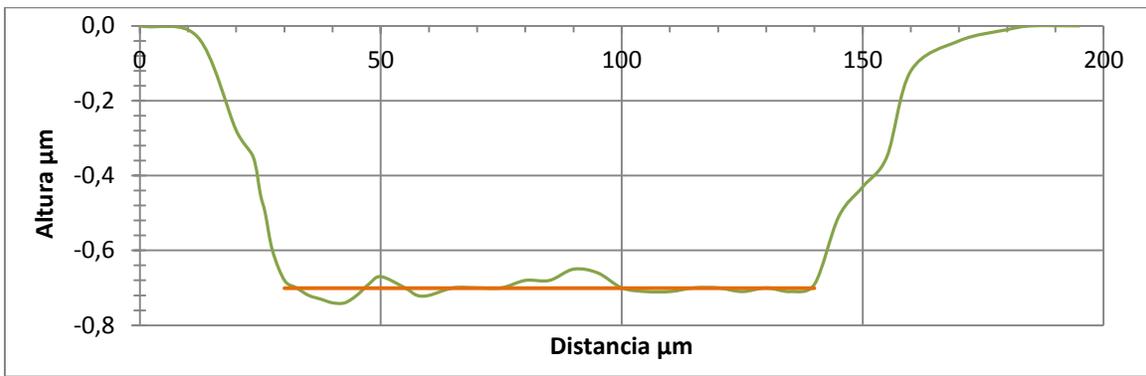
Figura 6. a) Perfil Topográfico 3D de la huella de desgaste de R1F1B1 en condiciones de desgaste. b) Perfil desgastado de R1F1B1 para una distancia de deslizamiento de 90 m.

El análisis topográfico de las huellas de desgaste para el sistema R1 (TiCN-TiNbCN) con lubricación y desgaste, se aprecian en las figuras 6 y 7, se presentan las profundidades máximas alcanzadas.

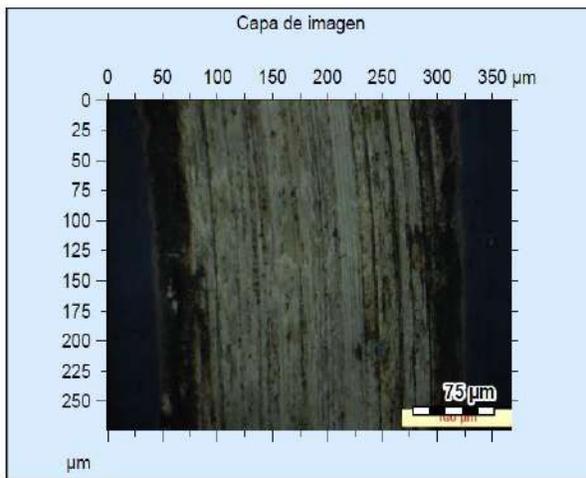
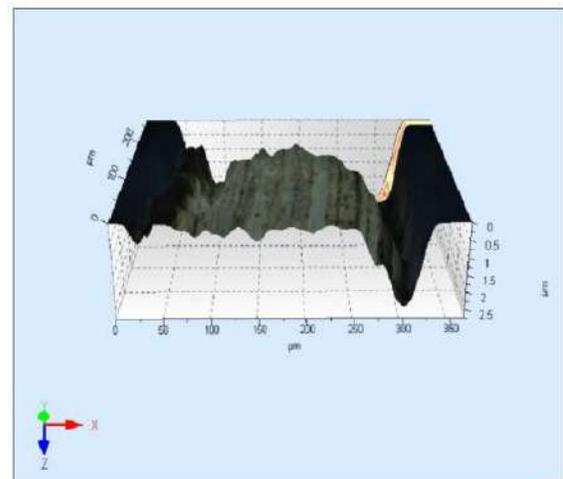
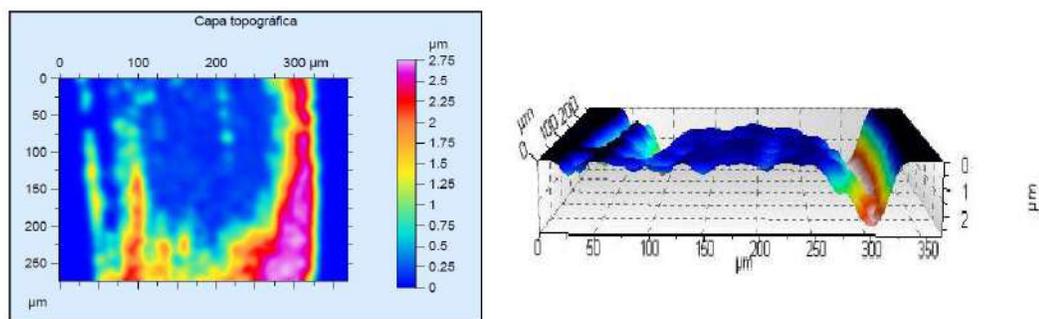
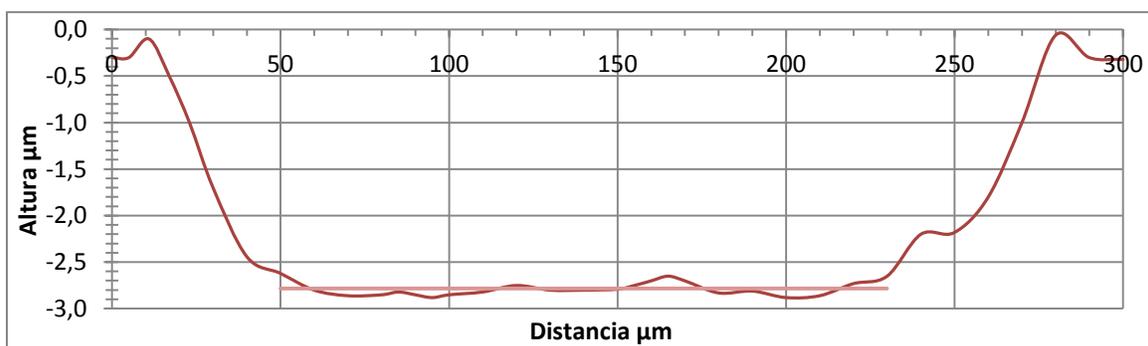
Figura 7. a) Perfil Topográfico 3D de la huella de desgaste de R1F2B16 en condiciones de desgaste. b) Perfil desgastado de R1F2B16 para una distancia de deslizamiento de 90 m.
