EVALUACIÓN TRIBOLÓGICA DE UN ACERO FUNDIDO CARBO-AUSTEMPERADO SOMETIDO AL ENSAYO DISCO-DISCO.

TRIBOLOGICAL EVALUATION OF A CARBO-ALLOYED CAST STEEL SUBJECTED TO THE DISC-DISC TEST

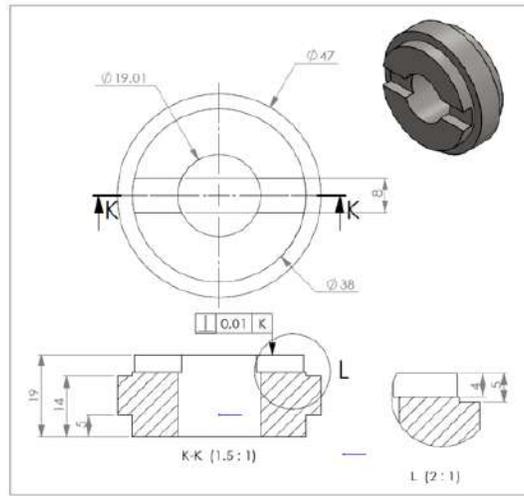
Figura 1. Dimensiones de las probetas para someterlas a ensayos en la maquina disco-disco. Medidas en milímetros.

Después del proceso de homogenización, el acero se cortó y mecanizó con las dimensiones estándar para un ensayo de tribológico disco-disco, en la Figura 1 se muestran las dimensiones de la probeta. Paso seguido, los especímenes se carburizaron en medio gaseoso. El proceso de carburización se realizó a una temperatura de 920 °C/240 min. Con posterior enfriamiento dentro del horno hasta temperatura ambiente. La superficie carburizada presentó 0.75% de C y la profundidad de capa fue de 1.1mm. A continuación, las muestras carburizadas se austenizaron a 830 °C durante 15 minutos, para luego proceder con el tratamiento isotérmico a 250 °C/480 min, y 300 °C/240 min. Las temperaturas de transformación isotérmica fueron seleccionadas a partir de información reportada en la literatura [6].

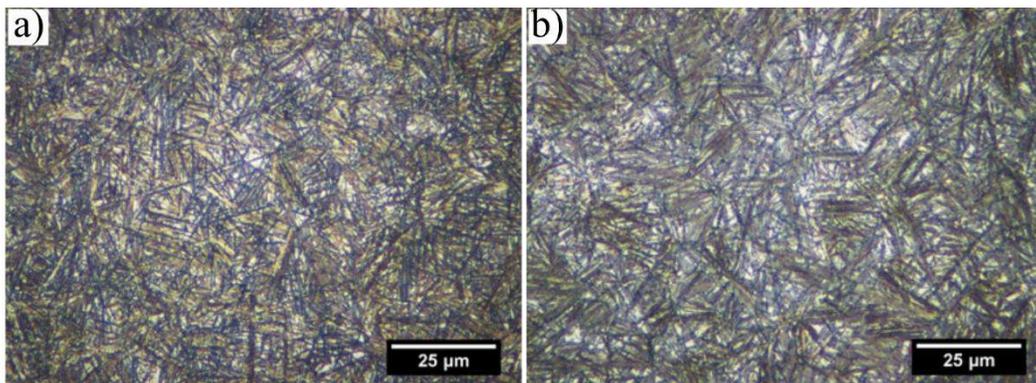
Figura 2. Carbo-austemperado, a) 250 °C por 480 min y b) 300 °C por 240 min.

En la Figura 2 se muestran las microestructuras obtenidas para cada una de las condiciones de tratamiento térmico, estas concuerdan con microestructuras reportadas en la literatura [5]. Se determinó que la ferrita bainítica (α_b) es la fase en mayor proporción con fracciones volumétricas, V_{α_b} , que superan 0,60 y espesores de placa, t_{α_b} , que van desde 65 nm hasta 80 nm. La austenita (γ) enriquecida con carbono es la segunda fase dispersa, con sus dos morfologías distinguibles, como láminas entre las placas de α_b y bloques que separan las plumas bainíticas. De otro lado, cuando la temperatura de transformación se incrementó de 250 °C a 300 °C, la tendencia general es que tanto la fracción volumétrica como el espesor de placa austenítico, se incrementaron.

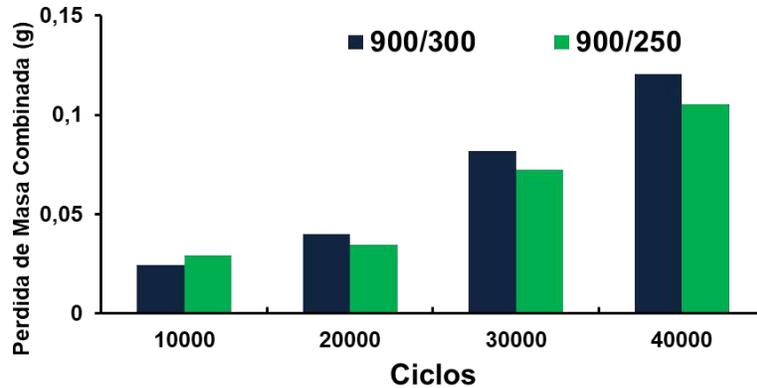
Figura 3. Masa perdida en diferentes ciclos.

Se observa de la Figura 3 que el material con tratamiento térmico de 250 °C obtuvo una menor pérdida de masa en la mayoría de ciclajes, esto debido a su alta dureza y a su menor contenido de austenita retenida. Debe resaltarse que la austenita retenida absorbe con mayor facilidad los esfuerzos generados en el ensayo. Estos resultados muestran que las probetas tienen comportamiento típico para este material, siendo la dureza y la austenita retenida los parámetros de mayor relevancia en la pérdida de masa.

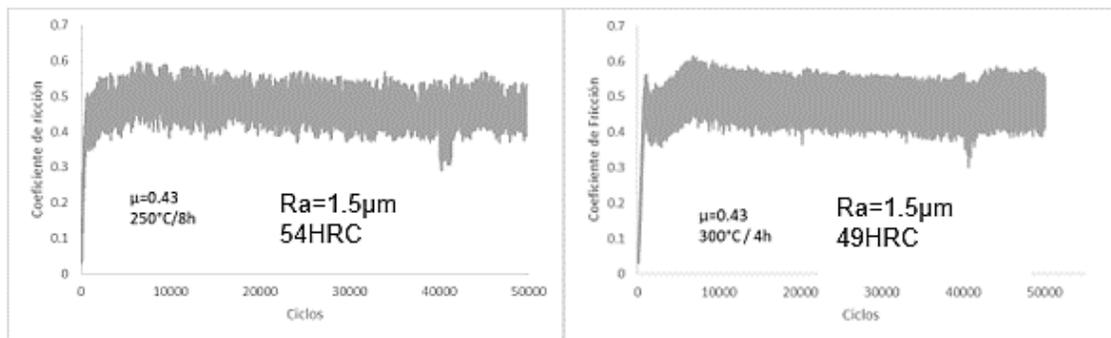
Figura 4. Coeficiente de fricción en función del ciclaje.

Los resultados de tribología muestran que la curva de coeficiente de fricción tiene dos zonas típicas para la mayoría de los ensayos en seco, la primera región es la zona de acople entre probetas y la segunda zona es el estado estable del ensayo. En la Figura 4 se observan estas dos zonas: la primera zona para 250 °C es de 0 a 10.000 ciclos mientras que para 300 °C es de 0 a 8.000 ciclos y la segunda zona para 250 °C es de 10.000 a 40.000 ciclos, mientras que para 300 °C es de 8.000 a 40.000 ciclos. Se observa también una tercera zona, la cual es común para los dos tratamientos térmicos, es de 40.000 a 43.000 ciclos que es la caída de fricción producida por la adición de agua. La duración del ensayo está muy determinada por la rugosidad inicial de la superficie de los materiales de acoplamiento, esto porque a mayor rugosidad generalmente se tardarán más tiempo en desaparecer la rugosidad generada por el mecanizado.

un buen acomodamiento con el contra cuerpo, comparado con la probeta de 49 HRC. La zona de estabilidad es igual para las dos probetas esto debido a que la rugosidad inicial de las probetas no cambia, por lo tanto, se estabilizan a un coeficiente de fricción igual como se muestra en la Figura 4. Ya por último se puede observar la caída del coeficiente de fricción en el rango entre 40.000 - 43.000 ciclos, lo cual se da por la adición de agua, que actúa como lubricante y también ayuda a presurizar las pre-grietas formadas por la deformación plástica inducida, estas pre-grietas se pueden observar en la Figura 5.

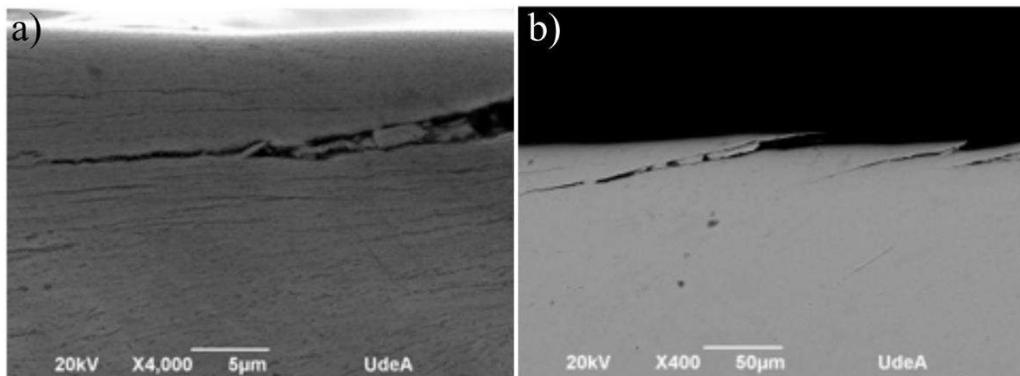
Figura 5. Micrografía SEM, a) muestra a 250 °C y b) muestra de 300 °C

Después de completar las pruebas de disco-disco, las superficies desgastadas fueron analizadas por SEM, y un corte transversal de la pista de desgaste se muestra en la Figura 5. Debido al contacto rodadura/deslizamiento se observa desgaste adhesivo y agrietamiento de la superficie. Los posibles daños por los cuales el material falló serían de un lado, delaminación generada por el efecto de fatiga por contacto rodante, la otra posibilidad es que el *debris* se acumula en la zona de mayor presión de contacto y como este *debris* es muy duro, genera hendiduras en el material o trabaja como un tercer cuerpo abrasivo en la superficie.

En la muestra se determinó principalmente desgaste abrasivo y fatiga. La principal evidencia es el agrietamiento superficial ya que durante el ciclaje se genera una deformación plástica por la dureza de las muestras produciendo adhesión y generando sitios de concentradores de esfuerzos que más adelante serían grietas superficiales. Estos se observaron con el corte transversal de las probetas. De la Figura 5 también puede verse que las grietas se originaron en la superficie por los sitios de nucleación generados por la concentración de esfuerzos o por la aglomeración de *debris* en la superficie, la cual origina un crecimiento en la grieta al interior del material.
